## Överlåtelsebesiktning

Överlåtelsebesiktning av fast egendom enligt jordabalken för säljare.

### Ridlärargatan 2A, Mölndal

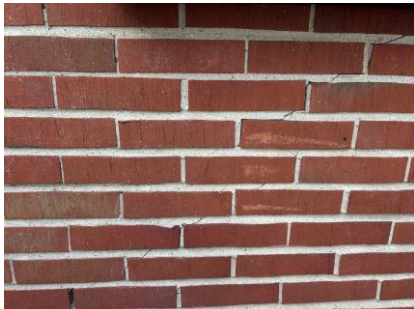
Markförhållanden:	Inget att notera
Fasad / Sockel:	<p>Sprickor och bristfälliga fogar förekommer lokalt i tegelfasaden (ej på gavel) samt i sockel. Bristerna innebär risk för fukt-/ frysskador i konstruktionen.</p>

<p>Kontakta fackman för bedömning av lämplig åtgärd</p>
Krypgrund:	<p>Krypgrunden är en riskkonstruktion</p> <p>Risk för mikrobiell tillväxt föreligger om den relativa fuktigheten i den omgivande luften är över 75 % vilket i furuvirke motsvarar en fuktkvot på 17%</p> <p>Fuktkvoten i utrymmet uppmättes till 13,8%</p>

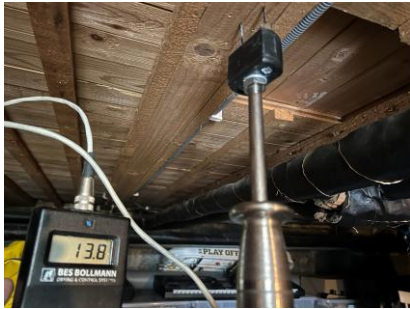
<p>I dagsläget är krypgrunden delvis uppvärmd med hjälp av fjärrvärmeledningar till fastigheten samt en kylavfuktare, varpå klimatet idag bedöms stabilt</p> <p>Om förändringar sker i temperaturen kan detta ge upphov till ett ökat fuktillskott vilket i sin tur kan påverka bjälklaget av trä. Det rekommenderas att luftfuktigheten i utrymmet mäts kontinuerligt för att på så vis bedöma grundens kondition</p>

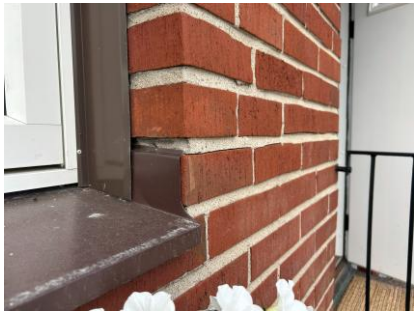
<p>Fönster och dörrar:</p>	<p>Fönsterbleck är otätt lokalt, vilket kan leda till fuktrelaterade skador i väggkonstruktionen.</p>

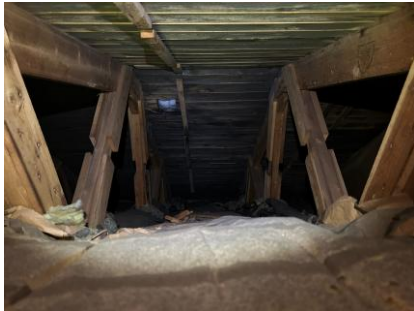
<p>Hängrännor/stuprör:</p>	<p>Inget att notera</p>
<p>Vind:</p>	<p>Mikrobiell påväxt finns på underlagstaket, vilket är att förvänta med hänsyn tagit till ålder och byggnadssätt. Vind är endast besiktad från lucka på balkong – landgångar saknas / låg höjd</p>

<p>Då förbättringar gällande ventilationen i bostaden har utförts med friskluftsventiler i sov &amp; vistelserum och frånluftsventilation i vårum/wc kan dessa missfärgningar vara sedan tiden innan ventilationen förbättrades.</p> <p>Det rekommenderas att detta kontrolleras igen vintertid för att säkerställa att dessa förbättringar är tillräckliga.</p> <p>Observera att besiktning av bostadens ventilationssystem inte har ingått i uppdraget.</p> <p>Fuktmarkeringar noterades lokalt på underlagstaket och det rekommenderas att dessa fläckar hålls under uppsikt för att säkerställa att de inte sprider sig.</p>
