## Överlåtelsebesiktning

Överlåtelsebesiktning av fast egendom enligt jordabalken för  
Bräcka 1:59.

### Hasselvägen 11, 437 42 Lindome

Objektsadress:	Hasselvägen 11, 437 42 Lindome
Fastighetsbeteckning:	Bräcka 1:59
Besiktning:	Utökad
Uppdragsnummer:	17893
Besiktningstekniker:	Fredrik Svensson
Besiktningdag:	2026-06-12 kl. 08:00
Övriga närvarande:	Fastighetsägare
Väderlek:	11° och halvklart

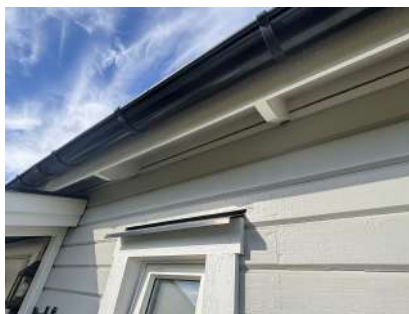
Fönster/dörrar	Isolerglaskassetter är äldre. Då kassetterna är äldre finns en risk att tätningarna mellan glasen blir otäta, vilket i sin tur kan leda till att kondens/ missfärgningar uppstår i kassetterna.  Otätheter förekommer lokalt vid överbleck då gaveluppvik saknas. Otätheterna kan leda till att vatten rinner in i väggkonstruktionen och orsakar fuktskador.
----------------	---

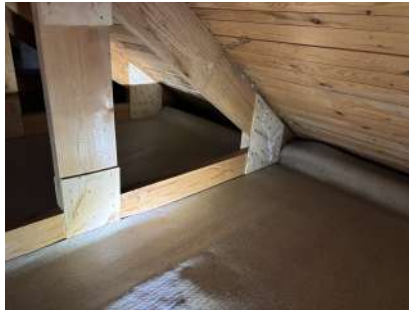
Vind+Sidovind 1&2

Mikrobiell påväxt finns lokalt på underlagstaket i främst sidovind mot baksidan.

Den upptäckta mikrobiella påväxten på underlagstaket indikerar att vinden tillförs varm och fuktig luft inifrån bostaden. För att komma till rätta med detta måste fukttilförseln inifrån bostaden minskas. Detta kan göras genom att ventilationen i bostaden förbättras genom montage av friskluftsventiler i sov- och vistelserum/ i de utrymmen där det saknas, samt att eventuella otätheter i vindsbjälklaget (tak/väggvinklar, taklucka mm.) tätas. I samband med renoveringar av våtrum rekommenderas att även fuktstyrda fläktar installeras.

Mineralull ligger mot yttertaket på vinden.

Detta innebär risk för kondens skador på underlagstaket.

Äldre spår finns från inläckage via infästning av solceller mot baksidan. Detta ska vara åtgärdat enligt fastighetsägare. Det rekommenderas att området hålls under uppsikt. Vid förändring bör orsaken utredas.
