Överlåtelsebesiktning

Överlåtelsebesiktning av fast egendom enligt jordabalken för
Aprikosen 1.

Smedsbergsgatan 7, 431 69 Mölndal

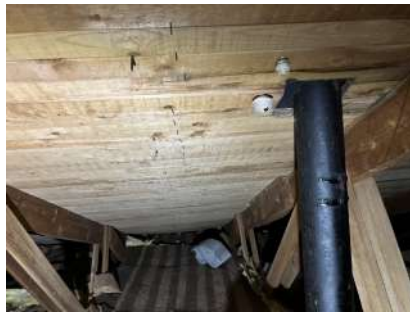
Missfärgningar finns lokalt på underlagstaket vilket indikerar att vinden tillförs varm och fuktig bostadsluft.

Äldre fuktmarkering noteras kring främst murstocken.

Då bostaden har ett äldre mekaniskt ventilationssystem rekommenderas att ventilationstekniker kontaktas för rengöring av ventilationskanaler samt för kontroll/ injustering av frånluftsflöden samt bedömning om systemet bör uppgraderas,

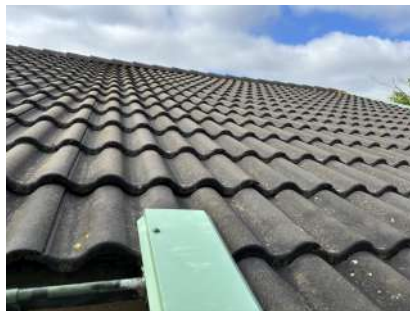
Äldre plåtarbeten som t.e.x. vinkelplåt mot vägg, genomföring från äldre expansionskärl och huv för avluftare, är inte utbytta i samband med takomläggningen. Lokalt noteras mindre fuktskada i takutsprång mellan entrén då vattplåtar har bristfälligt avslut (avslutas över betongpannor). Vidare noteras att betongpannor ej spikats efter monteringsanvisning samt att takfotsplåt ej monterats. Begynnande mosspåväxt noteras på betongpannorna.

Det rekommenderas att plåtslagare och takläggare kontaktas för kontroll och åtgärd av bristerna.

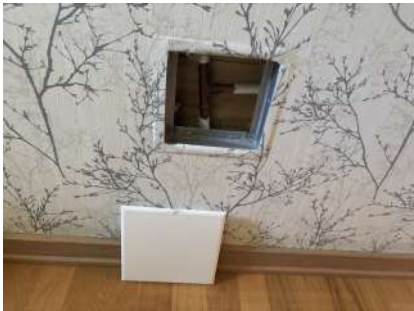
Entréhall/Kaprum	Inget att notera.
Kök	Fuktskydd finns ej monterat i diskbänksskåpets botten. Montage av fuktskydd rekommenderas för att underlätta upptäckt av eventuella smygläckage.
Hall	Inget att notera.
Sovrum 1	<p>Kopplingsplint för vatten har inte heltäckande tätskikt/ dräneringsmöjlighet i inbyggnadslåda.</p> <p>I händelse av läckage kan vatten rinna in i kringliggande konstruktion. Med fördel kan läckagesensor monteras i utrymmet, för att underlätta upptäckt av eventuella läckage i tid.</p>

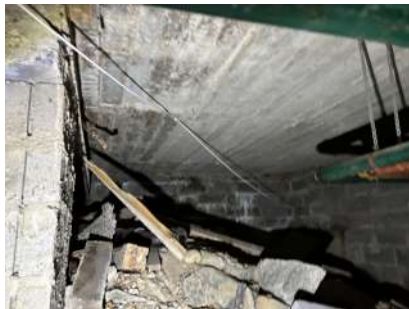
Provhål togs under tröskel till sovrums 1. Fuktkvoten uppmättes till 11,7% i träbit ovan betongbjälklaget och normal lukt upplevdes. Den påbyggda konstruktionen ovanpå den uteluftsventilerade krypgrunden med betongbjälklag riskerar att drabbas av fuktskador på grund av naturlig fuktpåverkan. Detta i sin tur kan leda till mikrobiella skador i golvkonstruktion (angrepp av mikroorganismer) som kan resultera i att mikrobiell lukt sprids till boendemiljön.

Fuktmätning utfördes i krypgrundens träkonstruktion kvarvarande från formen. Fuktkvoten uppmättes till 20,8%. I bakkant grundmur samt lokalt mot källarväggen noteras fuktgenomslag samt att organiskt material finns på marken och delvis i konstruktionen. Marken i utrymmet är ej plastad. Det rekommenderas att man utreder omfattning samt lämplig åtgärd av fuktgenomslagen samt utstädning av organiskt material samt att marken plastas.

De uppmätta fuktkvotsvärdena i krypgrunden indikerar att grunden delar av året är så fuktig att mikroorganismer utvecklas. För att undvika detta så måste grundens klimat bli torrare, detta kan exempelvis göras genom installation av en s.k sorptionsavfuktare vars uppgift är att hålla luftfuktigheten på en så låg nivå att en tillväxt av mikroorganismer ej är möjlig.
