## Överlåtelsebesiktning

Överlåtelsebesiktning av fast egendom enligt jordabalken för  
Annestorp 2:411.

### Odonvägen 20, 437 31 Lindome

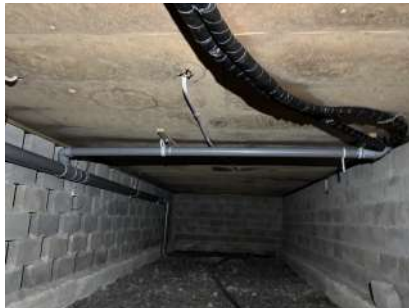
Markförhållanden	Marken lutar delvis mot huset samt så förekommer växter/rabatter ut med grunden. Bristerna innebär en ökad risk för fuktbelastning på grundmur, vilket kan resultera i fuktskador.
Sockel/utvändiga trappor	Sprickor finns i sockeln. Bedöms ej ha lett till följdskador.
Krypgrund	Vid fuktkvotsmätning som utfördes i krypgrunden, uppmättes fuktkvoten till mellan 19,4 & 20,2% i undersidan av bjälklaget (blindbotten) samt så noterades avvikande lukt.  Det uppmätta fuktkvotsvärdet i bjälklagets undersida samt den avvikande lukten visar att grunden delar av året är så fuktig att mikroorganismer utvecklas. För att undvika detta så måste grundens klimat bli torrare, detta kan exempelvis göras genom installation av en s.k sorptionsavfuktare vars uppgift är att hålla luftfuktigheten på en så låg nivå att en tillväxt av mikroorganismer ej är möjlig samt att diffusionstätplast läggs mot marken.  Vidare noterades rötskyddsbehandlat material i konstruktionen, mikrobiell påväxt på blindbotten och organiskt material på markytan i form av virke. För att bedöma orsak till samt omfattning av de brister som noterades, rekommenderas att en vidare teknisk undersökning genomförs främst om avvikande lukt kvarstår efter installation av sorptionsavfuktare.

Lokalt noteras fuktfläckar på blindbotten. dessa fuktindikerades utan avvikelse.

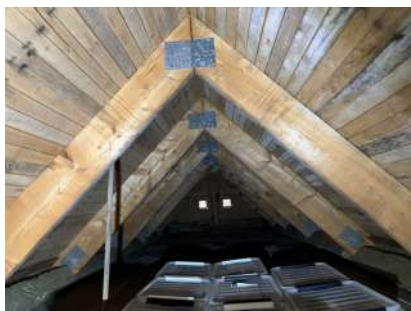
Vind Missfärgningar finns på underlagstaket vilket indikerar att vinden tillförs varm och fuktig bostadsluft.  
Då bostaden har ett mekaniskt ventilationssystem rekommenderas att ventilationstekniker kontaktas för rengöring av ventilationskanaler samt för kontroll/ injustering av frånluftsflöden.

Vidare noteras att luftspalter är delvis tilltäppta vilket kan öka kondensbildningen/missfärgningen.  
Upplever man kondensbildning vintertid efter injustering av ventilationssystemet rekommenderas att en utredning utförs av vinden.

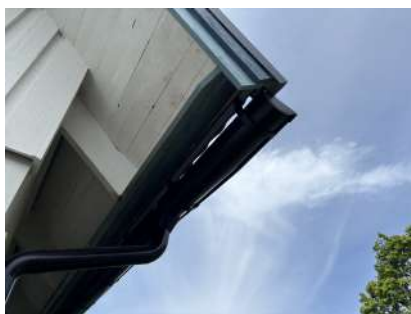
Tak Nocktätning har lokalt släppt mot väster.  
Betongpannor är ej spikade efter monteringsanvisning.  
Takfotsplåten träffar inte ner i hängränna på entrésida mot garaget.  
Framtida åtgärd rekommenderas.
