## ÖVERLÅTELSEBESIKTNING

KUMLA 3:1500  
SVÄNGSTIGEN 37, 13550 TYRESÖ

| Byggnadstyp: | Byggnaden är ett 2-plans radhus i souterräng |

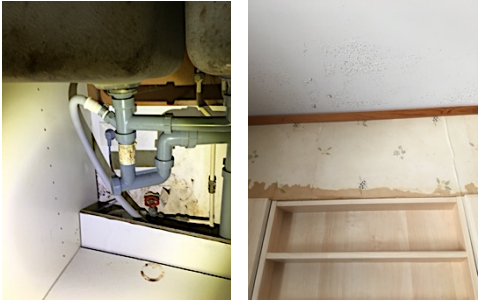
| Kök/matplats: | <p>Fuktfläckar och mikrobiell påväxt noterades i diskbänksskåp.<br/> Årgade rörkopplingar noterades.<br/> Fuktfläckar noterades på vägg och i tak ovan köksfläkt och skåp.<br/> Avloppsslangen till diskmaskinen är ej klamrad.<br/> Fuktskydd saknas under kyl/frys och i diskbänksskåp.<br/> Se bilder, riskanalys och fortsatt teknisk utredning.</p> |

- Ärgade rörkopplingar bör bytas ut då de ökar risken för läckage.
- Avloppsslangen till diskmaskinen ska vara förankrad i vägg eller undersidan av bänkskivan för att förhindra att den skakar loss, med vattensskador som följd.

- Avsaknaden av läckageskydd i diskbänkskåpet/ under kyl och frys är en risk på grund av fukt, risk finns att ett eventuellt läckage inte upptäcks i tid, vilket kan orsaka vatten/ fuktrelaterade skador på kringliggande konstruktioner.

- Det rekommenderas att orsak och omfattning av fuktfläckarna som har noterats på flera ställen i huset undersöks vidare, och för att se om det är pågående eller äldre skador.

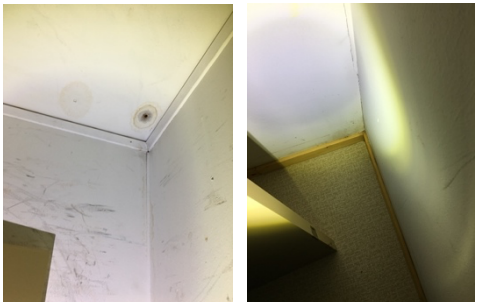
| Förråd: | <p>Fuktfläckar och mikrobiell påväxt noterades på vägg och i tak.<br/> Se bilder och fortsatt teknisk utredning.</p> |
