2025-03-03

Uppdragsnummer
2025-S024

ÖVERLÅTELSEBESIKTNING

Älta 14:14
Stensövägen 38, 138 32 Älta

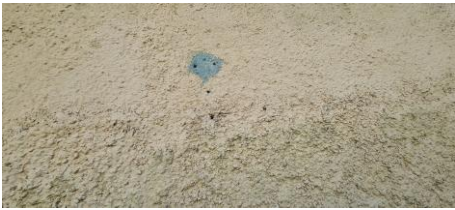
Mark:	-Skyddsplast till dränering i dagen.
Grundmur/Hussockel: Suterräng:	-Sprickor i sockel, grundmur. Se fortsatt teknisk utredning 4:1. -Färg och putssläpp på sockel. -Missfärgningar på sockel. -Putssläpp och spår av fukt på insida vägg i suterrängdel. Suterräng är en känd riskkonstruktion se riskanalys 3:1.
Fasad:	-Mindre hål i puts. -Sprickor i puts. Se riskanalys 3:2

3:2 Otäta delar i fasader kan leda till att dagvatten tar sig in i bakomliggande konstruktioner och kan då orsaka fukt, mögel och/eller rötrelaterade skador.

- 4:1 Sprickor i grundmurarna ska hållas under uppsikt för att säkerställa att det är äldre rörelser/sättningsskador. Om sprickorna ändrar karaktär ska kontakt tas med fackman för utredning gällande rörelser/sättningar i huset.
- 4:2 Spår av fukt på innertak noterades, en fortsatt teknisk utredning skall göras för att utreda varifrån fukten kommer och om det är aktivt så skall detta åtgärdas.

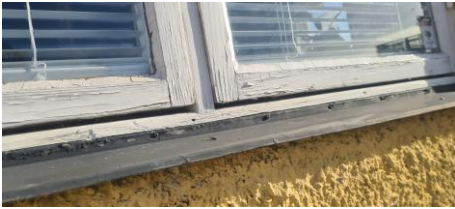
Dörrar:	-Dörr till balkong är urblekt och torrsprucken. -Urblekta dörrar. -Entrédörr nedre plan något trög.
Fönster:	-Fönster och karmar är urblekta och delvis torrspruckna nertill. -Trasig ruta i kök. -Kittskadade fönster. -Mindre otätheter mellan fönsterbleck och fasad.

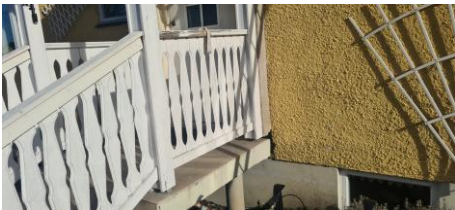
Entrétrappa:	-Missfärgad, färgflagnad och torrspruckna trädetaljer. -Klinker är trasigt. -Taket är äldre och torr papp. -Tegelpannor ligger ojämnt på entrétak.

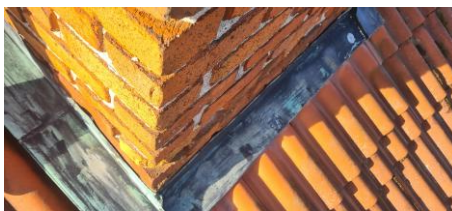
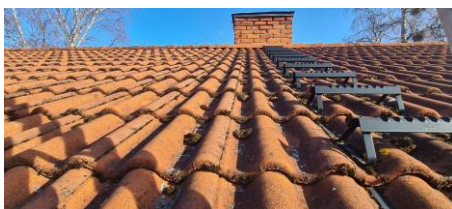
Taket har passerat sin tekniska medellivslängd.

- Mossa och skräp.
- Urblekt, färgflagnande torrspruckna takfot och vindskivor.
- Nockband saknas.
- Färgflagnande, äldre plåtar och plåtdetaljer.
- Äldre torr takpapp.
- Fog har släppt från skorsten
- Fuktgenomslag noteras på råspoten på insidan vind. Se Vind.

3:3 Med anledning av att den underliggande takpappen är torr och spröd i kombination med äldre/dåliga takgenomföringar, mosspåväxt och äldre plåtdetaljer ökar risken för att läckage kan komma att uppstå. Om läckage inträffar kan fukt, mögel och/eller rötrelaterade skador uppstå på underliggande konstruktioner.

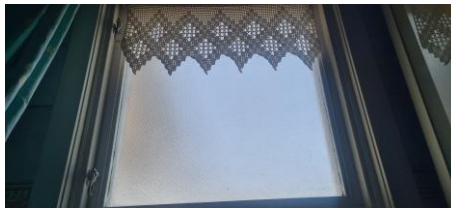
-Våtrummet har passerat sin tekniska medellivslängd.

-Äldre tät och ytskikt.

-Fönster i våtzon 1.

-Krackelerat klinker i dusch.

-Mekanisk frånluftsventilation saknas.

3:4 Äldre tät/ytskikt har nedsatt funktion vilket innebär att ytskiktet/tätskiktet inte längre är vattentätt och risk finns för att vatten tränger igenom ytskiktet/tätskiktet.

Då underarbetet bakom/under kakel och klinkersättningen i våtrummet bedöms som åldersmässigt avskrivet och inte uppfyller nu gällande krav samt konstaterade brister i kakel och klinkerfogar, rörgenomföringar, tätningar och liknande finns risk för att även underliggande tätskikt kan ha brister.

Då det är svårt att få ett tillräckligt fuktskydd mot fönster och dörrkarmar i våtrum ökar risken för skador i anslutning till fönster och dörrar som är placerade i våtzone 1.

Avsaknad av frånluftsventilation i våtrummet ökar fuktbelastningen i våtrummet och intilliggande utrymmen.

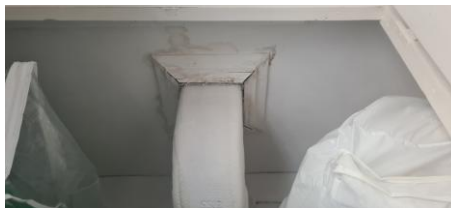
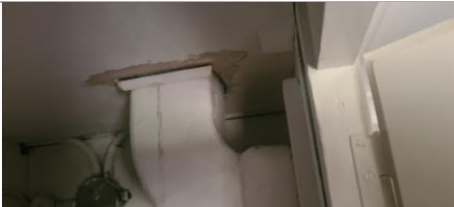
-Spår av fukt i tak vid ventilation på 2 ställen, vid besiktningstillfället torrt.

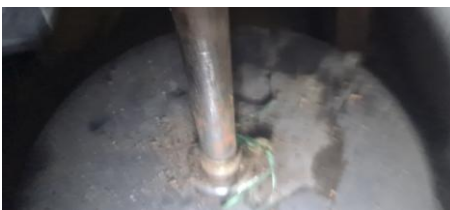
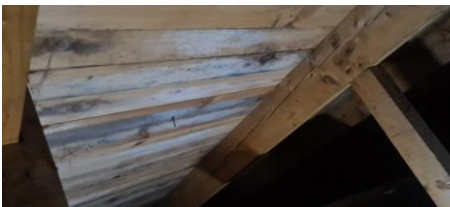
-Spår av fukt på råspont och vid genomföringar, vid besiktningstillfället torrt.
Se riskanalys 3:3.

-Mikrobiell påväxt.

-Takfotsventilation är delvis tilltäppt.

3:5 Då mindre missfärgningar (mögel) förekommer på takpanelen finns risk för att missfärgningarna kan komma att öka. Vinden bör ses över kontinuerligt så att man kan hålla uppsikt över eventuella framtida förändringar. Avsaknad av isolering/dåligt utlagd isolering på delar av vind ökar fuktbelastningen på vinden vilket kan leda till fukt, mögel och eller rötrelaterade skador på vindkonstruktioner. Även värmeförlusterna blir större.

Igensatt takfotsventilation/dålig ventilation på vindar kan leda till att fuktig luft som stiger upp ifrån boendemiljön ej ventileras bort, luften stannar då på vinden och kan då via kondens orsaka fukt, mögel och/eller rötrelaterade skador.
