2026-01-20

Uppdragsnummer  
2026-S007

## ÖVERLÅTELSEBESIKTNING

Kumla 3:1244  
Parkvägen 22, 135 52 Tyresö

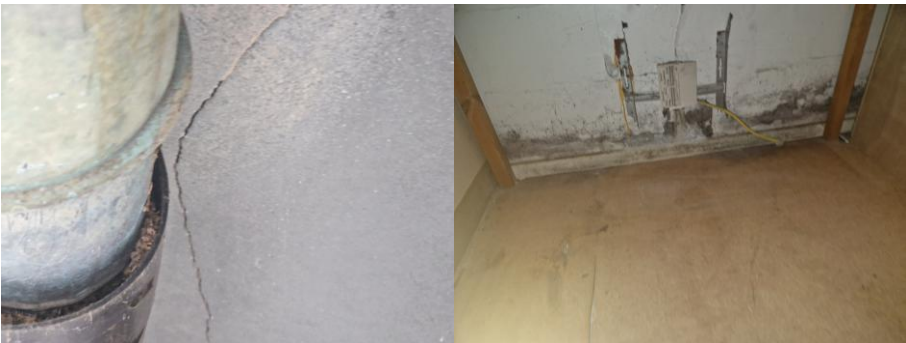
| <b>Källare:</b> | <ul style="list-style-type: none"> <li>-Platonmatta ligger ovan mark.</li> <li>-Utreglade väggar och klädda golv.</li> <li>-Spår av fukt och mikrobiell påväxt på källarväggar.</li> <li>-Putssläpp.</li> <li>-Sprickor i grundmurar.</li> <li>-Ej frostsäker vattenutkastare.</li> <li>-Kondensvatten från luft/luft värmepumpen leds ej bort från grund.</li> </ul> |
| | <p>Se riskanalys 3:1 och fortsatt teknisk utredning 4:1.</p> |

- 3:1** Risk föreligger för att inklädda delar och/eller trädetaljer samt övrigt organiskt material som ansluter mot golv och väggar (trösklar, limmer, textil, papperstapeter och dylikt) i källaren kan ha fukt, mögel och rötrelaterade skador med anledning av normalt förekommande fuktvandring genom grundmurar och golv samt om brister förekommer i dagvattenledningar, dränering och tätskikt. Eventuellt inbyggt/nyttjande av tryckimpregnerat virke i konstruktionen kan leda till ohälsosamma emissioner.

- 4:1 Sprickor i grundmurarna ska hållas under uppsikt för att säkerställa att det är äldre rörelser/sättningsskador. Om sprickorna ändrar karaktär ska kontakt tas med fackman för utredning gällande rörelser/sättningar i huset.

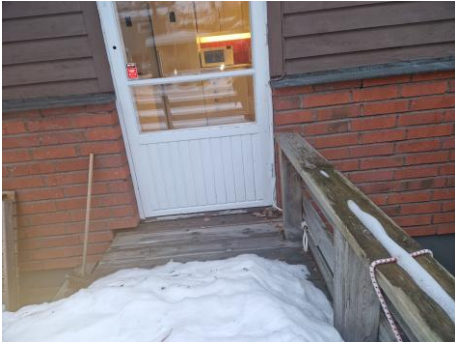
| <b>Dörrar:</b> | <ul style="list-style-type: none"> <li>-Äldre dörrar och karmar.</li> <li>-Altandörr är kittskadad och urblekt, färglagande. I behov av underhåll.</li> <li>-Tröskel fuktskadad.</li> <li>-Entrédörr är torr och urblekt.</li> </ul> <p>Se riskanalys 3:2.</p> |

- 3:2** Med anledning av fasadpanelens skick finns risk för att vatten kan ha trängt in bakom fasader i väggkonstruktionen och orsakat fukt, röt och/eller mögelskador.

Om inte de äldre 2-glas fönster och altandörr renoveras finns risk för att fuktrelaterade skador kan uppkomma på fönsters och dörrars karm, bågar och även i väggkonstruktionen i anslutning till fönster och dörrar.

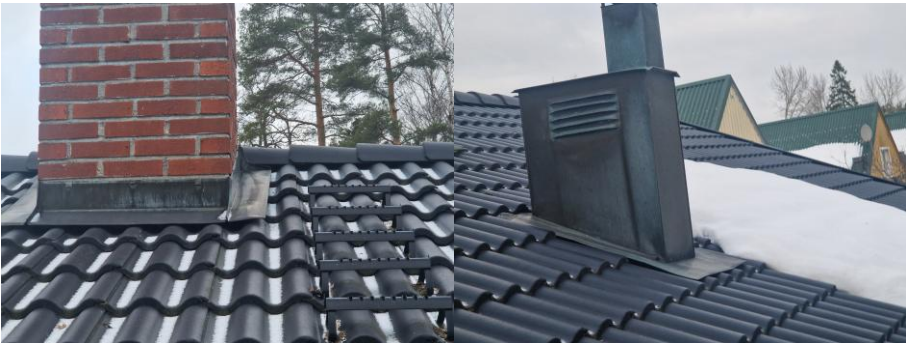
| <b>Yttertak:</b> | <p>Ej fullständigt besiktningsbart då snö delvis låg på tak.</p> <ul style="list-style-type: none"><li>-Äldre plåtdetaljer som delvis är buckliga.</li><li>-Äldre hängrännor och stuprör.</li><li>-Stuprör fulla med skräp.</li><li>-Takfoten är i behov av underhåll, torr och urblekt.</li></ul> <p>Se riskanalys 3:3.</p> |

- 3:3** Dåligt tätade/äldre takgenomföringar/äldre plåtdetaljer och äldre hängrännor och stuprör kan leda till att dagvatten tränger in på vinden vilket i sin tur kan leda till fukt, mögel och/eller rötrelaterade skador på underliggande konstruktioner.

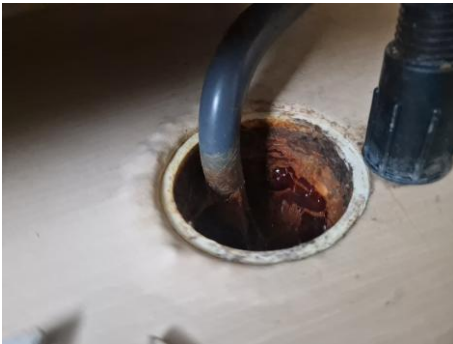
| <b>Badrum:</b> | <p>-Våtrummet har passerat sin tekniska livslängd.</p> <p>-Fönster i våtzon 1.</p> <p>-Äldre gjutjärnsbrunn.</p> <p>-Äldre tät- och ytskikt som har släppt från underlag.</p> <p>I behov av renovering. Av åldersskäl och konstaterade brister finns risk för att våtrummen kan få/ha fukt, mögel och/eller rötelaterade skador.</p> |

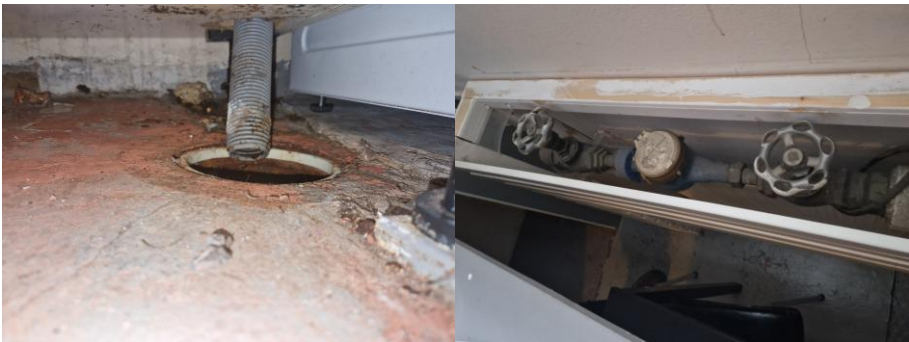
| <b>Tvättstuga/Kök</b> | -Äldre tätskikt på golv och vägg med brister.<br>-Äldre gjutjärnsbrunn.<br><br>Se riskanalys 3:4 |

Äldre tät/ytskikt med skador har nedsatt funktion vilket innebär att ytskiktet/tätskiktet inte längre är vattentätt och risk finns för att vatten tränger igenom ytskiktet/tätskiktet.

Äldre golvbrunnar i gjutjärn är en risk om rostangreppen blir så pass kraftiga att det går håll på godset eller påverkar anslutningen av tätskiktet mot golvbrunnen.

Avsaknad av fullständigt tätskikt i tvättstugan kan leda till fuktbelastning på oskyddade ytor vid eventuellt läckage på rör eller i maskin samt även om golvbrunnen får stopp.

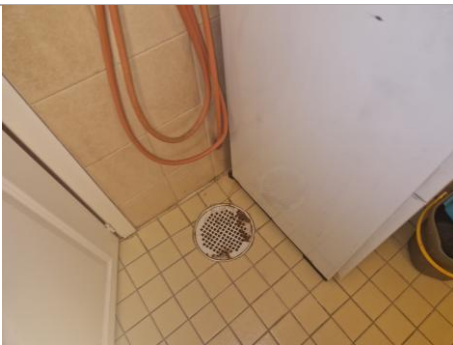
| <b>Dusch:</b> | Våtrummet är äldre, har passerat sin tekniska livslängd.<br>-Äldre gjutjärnsbrunn.<br>-Trasigt kakel och klinker.<br>-Undermålig frånluftsventilation. |

| | <p>Se riskanalys 3:4.</p> |

Undermålig mekanisk ventilation i våtrum ökar risken för fukt, mögel och/eller rötrelaterade skador i omkringliggande konstruktioner (vind/tak/vägg mm). Eftersom fuktig luft och vattenånga då ej ventileras bort på ett effektivt sätt utan istället riskerar att läcka in i omkringliggande konstruktioner.

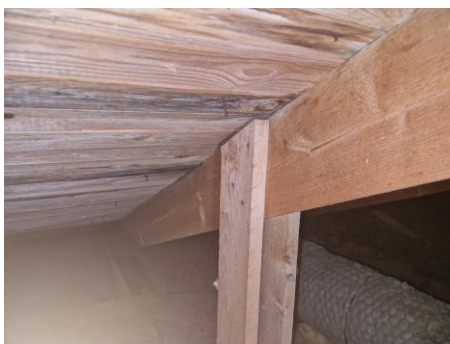
-Bitvis tilltäppt takfotsventilation.

-Spår av fukt (troligtvis sedan innan takbytet) och mikrobiell påväxt noterades.

Se riskanalys 3:3.

Då mindre missfärgningar (mögel) och spår av fukt förekommer på takpanelen finns risk för att missfärgningarna och spår av fukt är aktiva och kan komma att öka. Vinden bör ses över kontinuerligt så att man kan hålla uppsikt över eventuella framtida förändringar.

Igensatt takfotsventilation/dålig ventilation på vindar kan leda till att fuktig luft som stiger upp ifrån boendemiljön ej ventileras bort, luften stannar då på vinden och kan då via kondens orsaka fukt, mögel och/eller rötrelaterade skador.
