2026-04-01

Uppdragsnummer
2026-S032

ÖVERLÅTELSEBESIKTNING

Raksta 1:43
Myggvägen 3, 135 67, Tyresö

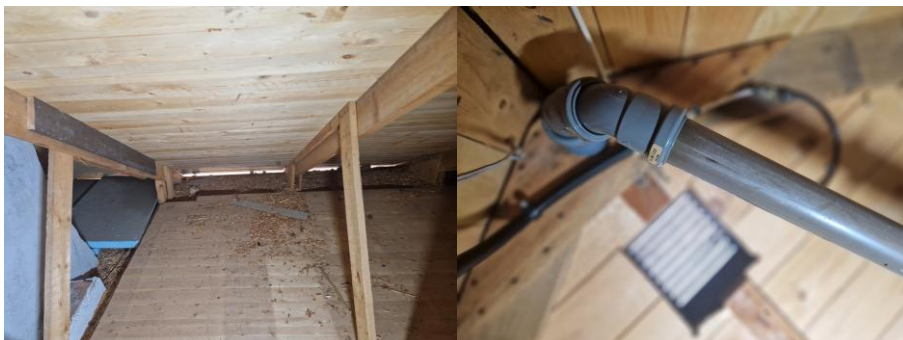
Vind

-Mindre mängd mikrobiell påväxt.

Se riskanalys 3:4.

Då mindre missfärgningar (mögel) förekommer på takpanelen finns risk för att missfärgningarna kan komma att öka. Vinden bör ses över kontinuerligt så att man kan hålla uppsikt över eventuella framtida förändringar. Avsaknad av isolering/dåligt utlagd isolering på delar av vind ökar fuktbelastningen på vinden vilket kan leda till fukt, mögel och eller rötrelaterade skador på vindskonstruktioner. Även värmeförlusterna blir större.
