## Överlåtelsebesiktning

Älta 65:2

2026-09-14

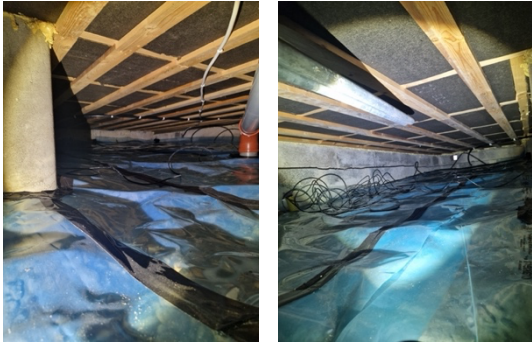
| Allmänt | <p>Krypgrund är en riskkonstruktion.<br/>Se riskanalys.</p> |

- Krypgrund är klassad som en riskkonstruktion på grund av fukt. Fukt kan bland annat tillströta från mark, från temperaturskillnader som uppstår mellan grunden och den utvändiga luftfuktigheten, från stuprör som ej leds bort från huset m.m. Risk för skador föreligger och skador kan uppstå såsom fukt, mögel och rötrelaterade skador som möjlig följd.

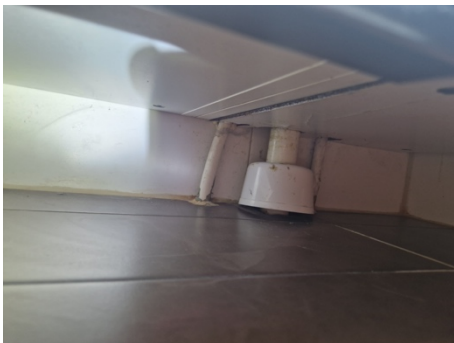
| Duschrum: | <p>Duschrummet är i paritet med sin beräknade tekniska livslängd.<br/> Golvbrunnen är äldre, är ej utbytt vid renoveringen.<br/> Luftbubblor förekommer i brunnsmanschetten/tätskiktet i golvbrunnen.<br/> Rör genomföringar förekommer i golvet.<br/> Avloppet till handfatet är placerat nära vägg.<br/> Skvallerrör saknas till den vägghängda toaletten.<br/> Golvbrunnen är avskärmd med duschsockel.<br/> Tätskikt under kakel och klinker är ej besiktningsbart.<br/> Se riskanalys.</p> <div> </div> |

- När en äldre golvbrunn i ett våtrum inte är bytt vid renoveringen av utrymmet så finns det en ökad risk för att få fuktrelaterade skador på kringliggande och underliggande konstruktioner på grund av att det är svårt att ansluta tätskiktet till golvbrunnen på rätt sätt.

- När sockeln till duschväggen skärmar av mot golvbrunnen kan inte vatten som hamnar utanför duschen rinna tillbaka till golvbrunnen. Det kan leda till fuktskador i omkringliggande konstruktioner om ett läckage skulle uppstå.

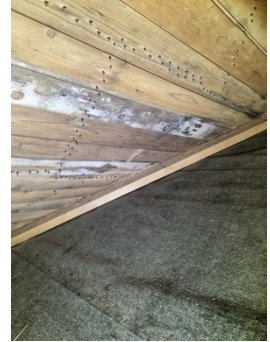
Vindarna besiktades från landgångarna.  
Mikrobiell påväxt noterades på underlagstaket.  
Taken är delvis parallellisolerade utan besiktningsbar vind.  
Se riskanalys.

- Då mindre missfärgningar (mögel) förekommer på takpanelen finns risk för att missfärgningarna kan komma att öka. Vinden bör ses över kontinuerligt så att man kan hålla uppsikt över eventuella framtida förändringar.
- Utförandet med parallelltak är inte besiktningsbart och eventuella brister i konstruktionen kan leda till skador i takkonstruktionen i form av fukt, röta, mögel och avvikande lukt.
