2025-10-06

Uppdragsnummer 70236  
2025-182

## ÖVERLÅTELSEBESIKTNING

RÅNOCKEN 47  
Holmbodavägen 83, 192 77 Sollentuna

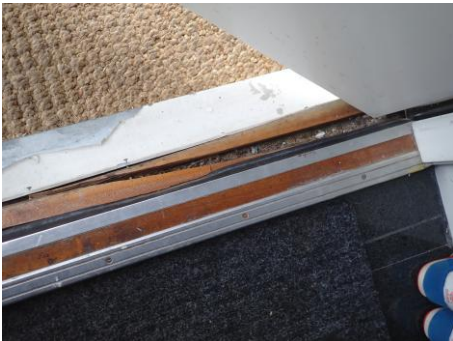
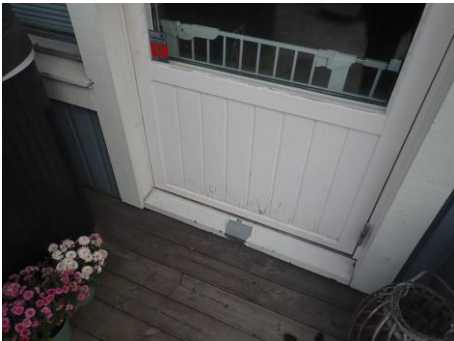
| Dörrar: | <p>2 NOTERINGAR</p> <p>Plåtdetaljer är färgflagnande.<br/>Tröskeln på entrédörren är spräckt.<br/>Begynnande kittskador förekommer på altandörren.</p> |

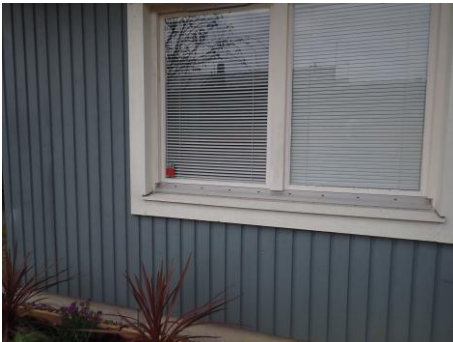
| Fönster: | <p>2 NOTERINGAR</p> <p>Isolerglas är äldre än 20 år med ökad risk för ålderslitage som tex punktering (läckage i glaskassetterna).<br/>Begynnande kittskador förekommer.</p> |

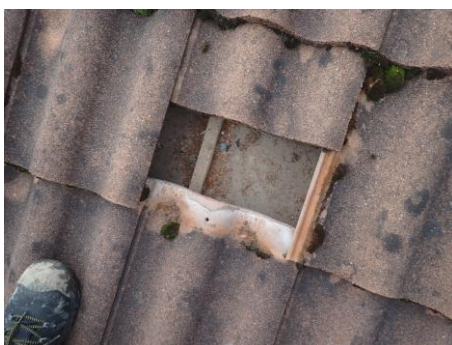
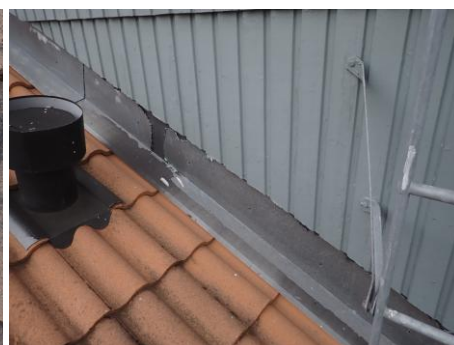
Tak med underliggande takboard är en känd riskkonstruktion. Se riskanalys. Mindre mosspåväxt förekommer på takpannorna.

Plåtdetaljer är färgflagnande.

Huset har undertak av takboard. Det är känt att takboard är relativt fuktkänslig och att det ofta uppträder missfärgningar/fuktfläckar på grund av att snö/regn kan leta sig in under plåtbeslag och takpannor vid hårda vindlaster eller trasiga takpannor och brister vid takplåtar. Om så är fallet kan detta orsaka fukt, mögel och/eller rötelaterade skador i underliggande konstruktioner. Viktigt att noterade brister på taket som dåliga plåtar, trasiga takpannor och liknande åtgärdas då underlagstaket inte har något vidare fuktmotstånd. Det rekommenderas att kontinuerlig och löpande kontroll sker av tak och vindsutrymmena för att säkerställa att förhållandena inte förändras/förvärras.

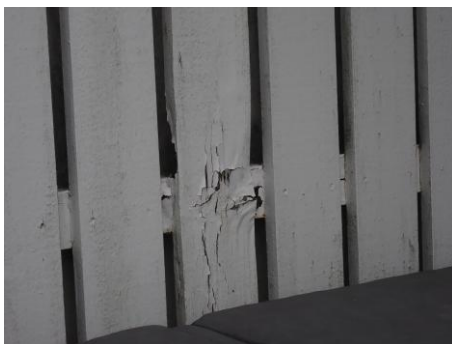
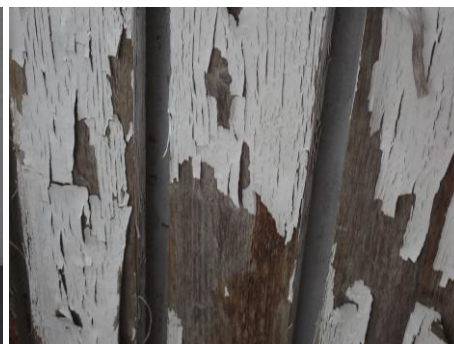
Staket mot grannen är rötskadat.

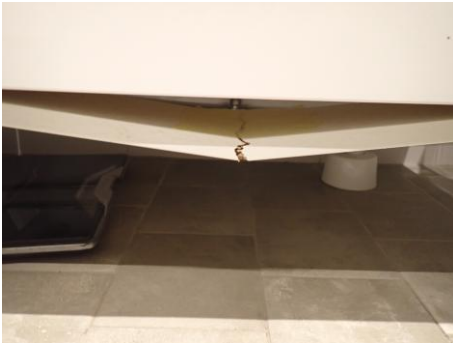
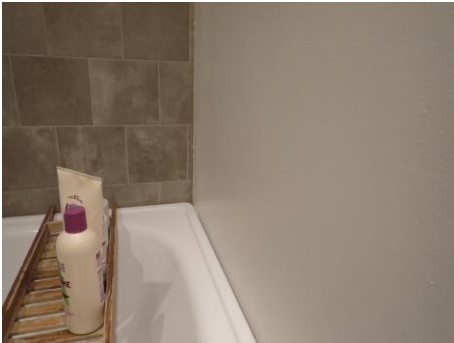
| Wc/Bad/Tvättstuga: | <p>2 NOTERINGAR</p> <p>Rör genomföringar i våtzone 1.</p> <p>Skiljevägg mellan badkar och värmepannan är inte fuktsäkrad.</p> <p>Med anledning av ovanstående noterade brister, svaga punkter se riskanalys.</p> <p>Handfatskommoden är trasig.</p> <p>3 RISKANALYS</p> <p>Rör genomföringar i våtzone 1 innebär en ökad risk då det är svårt att tät fullgott runt tappvatten och värmerör.</p> <p>Skiljevägg som inte är fuktsäkrad riskerar att få fukt, mögel och/eller rötelaterade skador vid fuktbelastning</p> <p>Ovanstående kan leda till att fukt, mögel och/eller rötelaterade skador kan förekomma/uppträda i anslutning till noterade brister/svaga punkter.</p> <div></div> |
