Utlåtande över ÖVERLÅTELSEBESIKTNING

Sollentuna Enen 16

Edsängsvägen 6a, 192 54 Sollentuna

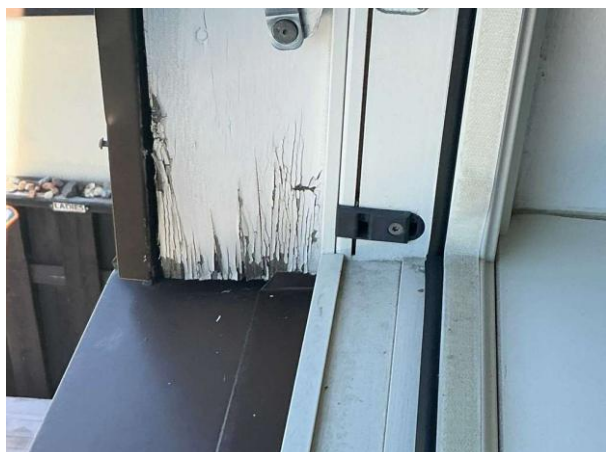
Bild 1: Utvändigt, Fönster, Torrspäckor och färgsläpp noteras på fönsterkarm och bågar
