# Besiktningssprotokoll

Anticimex Överlåtelsebesiktning av småhus – nivå 2

Fastighetsbeteckning: Skanör 8:7	
Fastighetsägare: Jaan Oldin och Charlotta Lyon	
Fastighetsadress: Väktarevägen 11a	
Postnummer: 239 33	Ort: Skanör

Besiktningdatum: 2021-12-10	Protokollnummer: 66638596
Temperatur: 4°C	Väderlek: Molnigt
Tekniker: Mats Wahlfrid	
E-post: mats.wahlfrid@anticimex.se	
Kontor: Malmö	
Övriga närvarande:

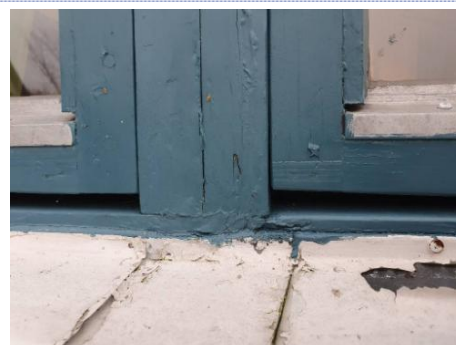
Rötskador noteras på det större fönsterpartiet mot väst. Kontakta fönsterentreprenör för en kontroll av omfattning samt bedömning av åtgärder.

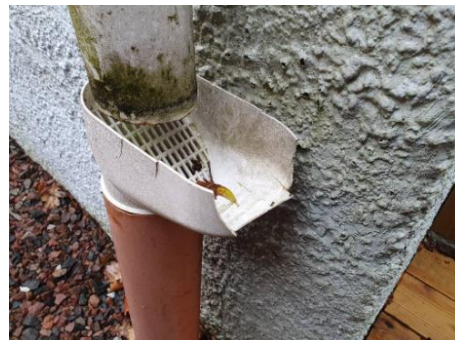
Rensas och riktas efter behov. En del falsar är skadade, troligtvis stått vatten i dem under den kalla årstiden. Byt trasig lövsamlare.

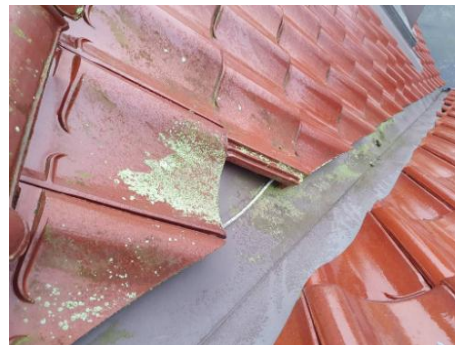
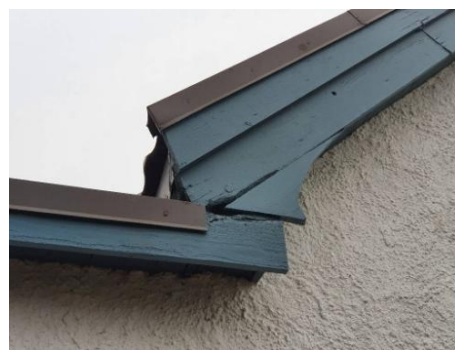
En del skurna pannor i rännदार saknas, troligtvis lossnat i storm. Uppe vidnock kan man se en panna som lossnat ur sitt läge. En del mindre rötskador förekommer på vindskivor, vid vinkel mot väst något större, där det finns risk för otätheter och risk för inläckage. (bild)  
Kontakta takentreprenör för en översyn och bedömning av åtgärder.

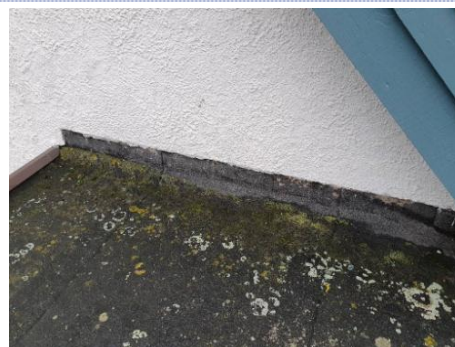
Äldre takpapp över garage med spikgenomföringar i. Det finns ingen ståndplåt vid uppvikt del mot fasad. Detta ökar risken för läckage in bakom papp, samt att pappens ålder i sig är en risk.
