# Besiktningssprotokoll

Anticimex Överlåtelsebesiktning av småhus - nivå 1

Fastighetsbeteckning: Höllviken 1:42	
Fastighetsägare: Per och Yvonne Lidehäll	
Fastighetsadress: Boltensternsvägen 37a	
Postnummer: 236 38	Ort: Höllviken

Besiktningdatum: 2023-01-20	Protokollnummer: 67138125
Temperatur: 3 °C	Väderlek: Mulet
Tekniker: Jonas Andersson	
E-post: Jonas.Andersson@anticimex.se	
Kontor: Malmö	
Närvarande: Per och Yvonne Lidehäll

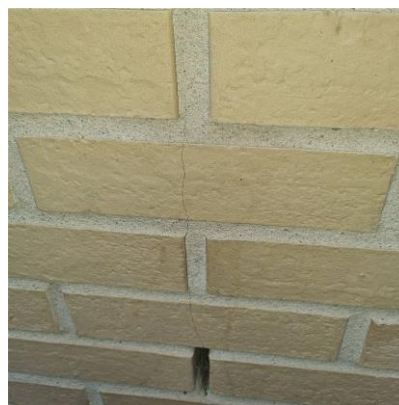
#### Utvändigt / Fasad

Sprickor finns i fasaden.

Dessa bedöms inte ha lett till bakomliggande skador.

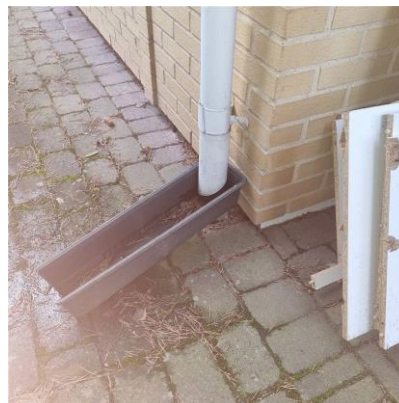
## Utvändigt / Hängrännor / Stuprör

Hängrännor är i behov av rensning samt bitvis riktning. Stuprör är inte kopplade på markrör och leds ut från huset eftersom stenkistor är igensatta .

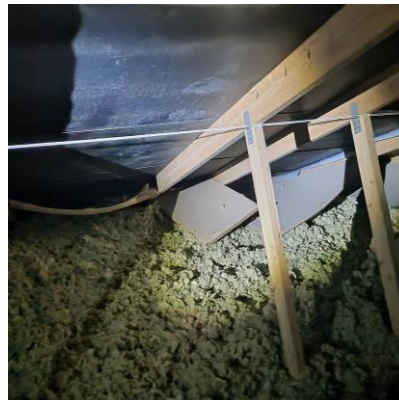
## Utvändigt / Vind

Vindhylvar vid takfot har släppt i infästning och ligger ner på bjälklagets isolering

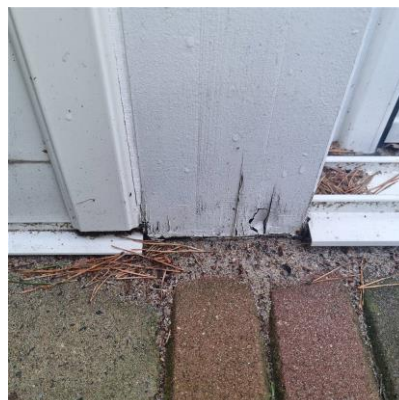
## Utvändigt / Uterum

Det finns rötskador i nedre del på stolpar

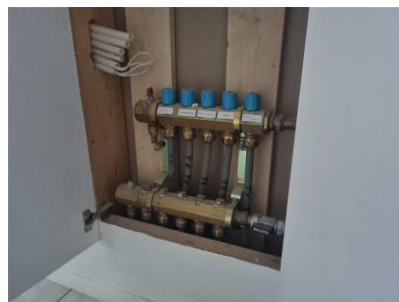
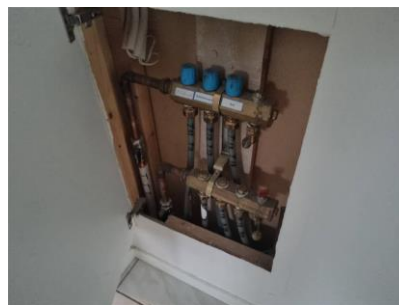
## Entréplan / Entréhall

Fördelning av golvvärme är inte placerat i ett fördelarskåp.

När fördelning av värme inte är placerat i fördelarskåp med vattentät botten samt skvaller rör så finns det risk att vatten, på grund av smygläckage från rörledningar, inte upptäcks. Det kan då tränga in i omkringliggande konstruktioner och orsaka fuktskador. Komplettera med en läckagevarnare.

Vid uppbyggnaden av utrymmet var detta tillåtet och utförandet anses därför vara fackmässigt utfört. I dagens branschregler är detta inte längre tillåtet.

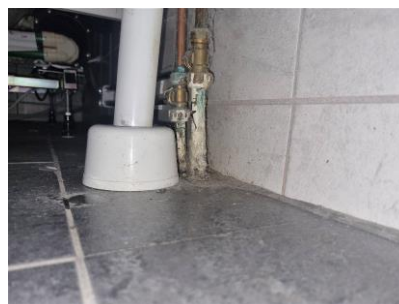
## Entréplan / Badrum/Wc

Rörgenomföring finns i golv vilket inte följer gällande branschregler.

Rörgenomföringar i golv medför en ökad risk för att vatten tränger ner i omkringliggande konstruktioner och orsakar fuktskador.
