# Besiktningssprotokoll

Anticimex Överlåtelsebesiktning av småhus - nivå 2

Fastighetsbeteckning: Höllviken 19:175	
Fastighetsägare: Siv Marit Winberg	
Fastighetsadress: Länsmansvägen 8c	
Postnummer: 236 31	Ort: Höllviken

Besiktningdatum: 2024-03-14	Protokollnummer: 68147616
Temperatur: 8 °C	Väderlek: Molnigt
Tekniker: Mats Wahlfrid	
E-post: mats.wahlfrid@anticimex.se	
Kontor: Malmö	
Närvarande: Anhöriga

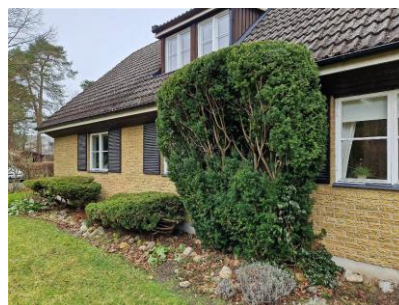
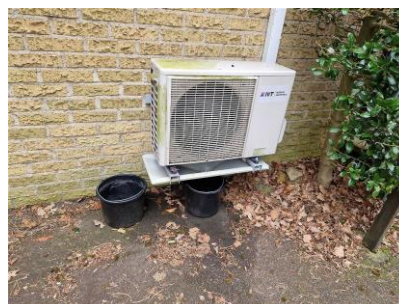
Växter finns i anslutning till byggnaden.

När det finns rabatter och växter nära byggnaden finns risk att fukt stannar kvar i väggarna. Detta kan i sin tur orsaka invändiga fuktskador. Växternas rötter kan också skada grundmuren och sätta dräneringsledningen ur funktion.

Området närmast huset rekommenderas att vara fritt från växtlighet. Se även till att fortsätta samla upp kondensvatten från värmepumpens utedel.

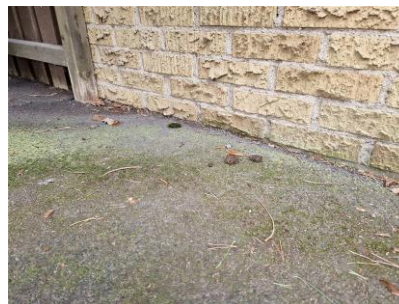
Marken ligger bitvis högt upp mot sockel, vilket kan bidra till en onödig fuktbelastning. Det noteras även att en del friskluftsventiler till grunden ligger under marknivå, med risk för att regnvatten kan komma in och ner i grunden.

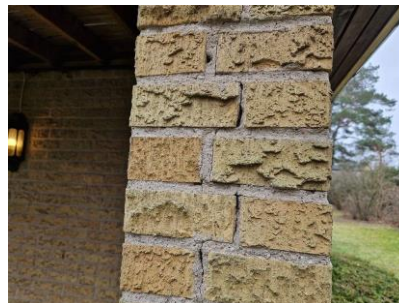
Rörelsprickor, mindre fogsläpp på utstickande tegelfasader under balkong förekommer.

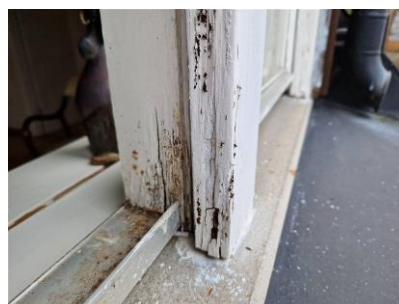
Fönsterna i kupan är i behov av översyn och underhåll/repairation, rötskador förekommer. Även in mellan fönster och kupans panel finns det början till rötskador. Ses lämpligen över i samband med översyn och underhåll gällande kupan i övrigt. (se Tak)

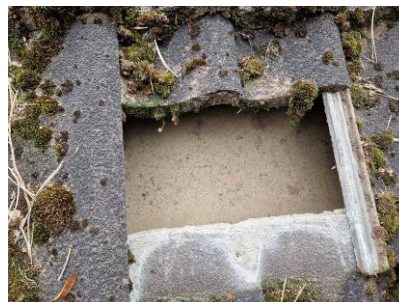
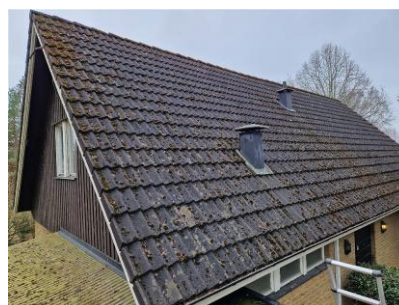
Färgsläpp och ytrost på div plåtbeslagning. Taket är besiktigt från stegen mot hängränna samt marknivå, nockstege finns ej.

Med denna konstruktion är det extra viktigt att takpannorna är hela. Eftersom underlagstaket inte har en papp kan regn och snö som tränger in genom otätheter leda till fuktskador i underliggande konstruktion. I detta får man även ta hänsyn till takets ålder. Mossan bidrar till att sänka livslängden. En rengöring rekommenderas, detta ska dock inte göras med högtrycksvätt.

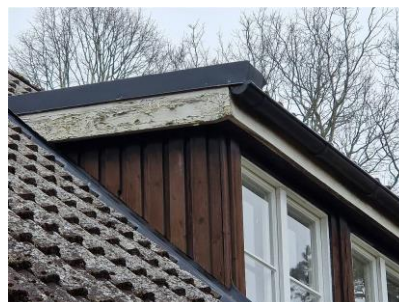
Inne på vinden kunde jag se att masonit släppt, i ett annat takstolsfack började masoniten släppa. Till detta är kupan i behov av översyn och underhåll. Kontakta takentreprenör för en fortsatt kontroll samt bedömning av åtgärder.

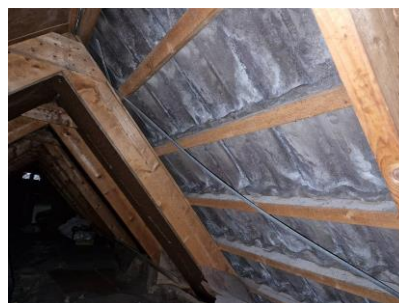
Inventarier har lagts på isolering, denna har tryckts ned med sämre isolerförmåga och ev påverkan ur ett värmeekonomiskt perspektiv.

Undertaket består av board, ett material vanligt från denna byggperiod, samt avsett för ändamålet. Mot öst/trädgård har masoniten lossnat i ett takstolsfack, finns även en del skivor som bågna/är på väg att lossna. Jag lyfte isolering lokalt, plastfolie finns under isolering. En mindre uttorkad fuktfläck kunde ses. Oklart om det är detta som orsakat läckaget vid kupan. Oavsett vilket är det rekommenderat att kontakta takentreprenör för en fortsatt kontroll samt bedömning av åtgärder. Fuktkvoten i takstolar låg överlag på 14-15%. Risk för mikrobiell tillväxt föreligger om den relativa fuktigheten (RF) i träporerna och den omgivande luften är över c:a 75 %, vilket i furuvirke motsvarar en fuktkvot (FK) på 17%.

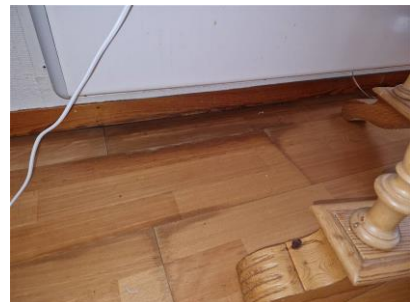
Sviter efter tidigare läckage. En kontroll av ev följdskador rekommenderas. Görs lämpligen i samband med åtgärder Tak/kupa om möjligt.
