Besiktningssprotokoll

Anticimex Överlåtelsebesiktning av småhus - nivå 1

Fastighetsbeteckning: Tickan 10	
Fastighetsägare: Lars Åke Simon Moritz	
Fastighetsadress: Polhemsvägen 5	
Postnummer: 191 34	Ort: Sollentuna

Besiktningdatum: 2023-12-15	Protokollnummer: 68006405
Temperatur: -4 °C	Väderlek: Mulet
Tekniker: Patrik Selvander	
E-post: patrik.selvander@anticimex.se	
Kontor: Stockholm Norr	
Närvarande: Fastighetsägare

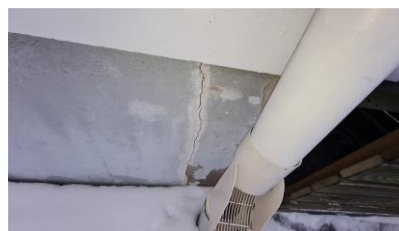
Sprickor finns i sockel.

Detta kan leda till fukt- och frysskador i konstruktionen.

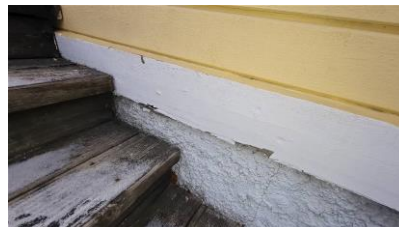
Enstaka panelbrädor har mindre skador.

Det rekommenderas att se över och byta ut skadade fasadbrädor.

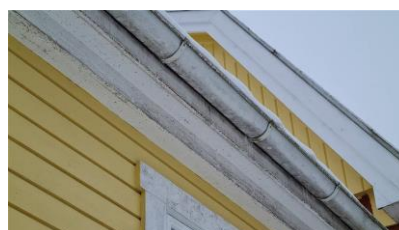
Smutsig panel/foder (alger) finns, huvudsakligen på vitmålade delar.
Allmän fasadvätt/rengöring rekommenderas.

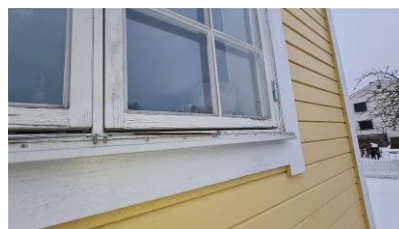
Fönster är i behov av målning/underhåll.

Fönsterbågar och fönsterkarmar där målningsbehov finns riskerar att få fukt- och rötskador på grund av sämre vattenavvisande förmåga.

För att öka livslängden på fönster rekommenderas målning och underhåll.

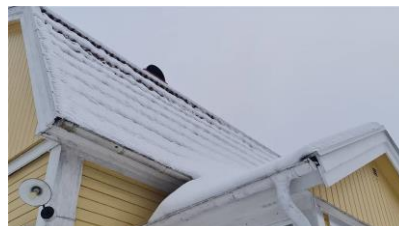
Yttertaket och hängrännor var snötäckt vid besiktningen.

Då dessa delar var snötäckt vid besiktningstillfället kunde inte besiktning genomföras.

Vi rekommenderar en kompletterande besiktning när dessa delar är fria från snö.

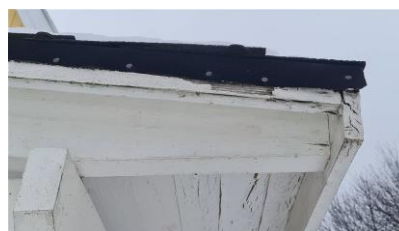
Skärmtakets konstruktion är i behov av målning/underhåll. Rötskador noteras.

Träkonstruktioner där målningsbehov finns riskerar att få fukt- och rötskador på grund av sämre vattenavvisande förmåga. För att öka livslängden rekommenderas målning och underhåll.

Det rekommenderas att kontakta en snickare för bedömning av omfattning samt lämplig åtgärd.

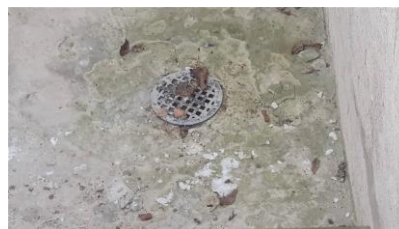
Utvändig källartrappa har en brunn, det är viktigt med noggrant underhåll i form av rengöring/rensning för att förhindra stopp. Trappen skyddas till delar av ett skärmtak.

Risk finns vid översvämning att vatten tränger in i angränsande konstruktioner med fuktrelaterade skador som följd

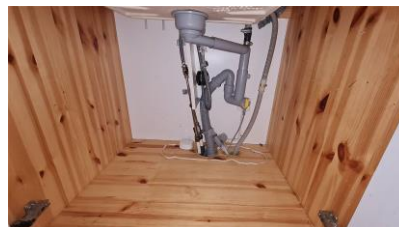
Fuktskydd saknas i diskbänksskåp. Vattenlarm finns.

Utän fuktskydd är det svårt att upptäcka läckage från rörledningar. Vatten kan då tränga in i omkringliggande konstruktioner och orsaka fuktskador.

För att upptäcka eventuella läckage lättare rekommenderas det att även installera ett fuktskydd.

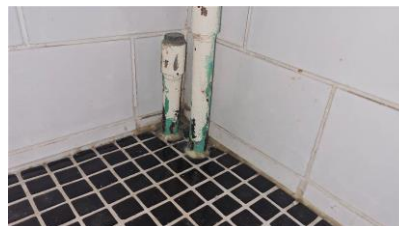
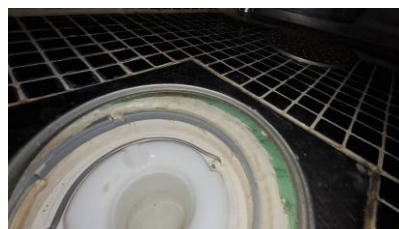
Våtutrymmet har äldre yt-/tätskikt.
- rörgenomföringar finns i golv.
- anslutningen av tätskiktet mot golvbrunnen tätad av Remaljeringsbolaget, Se lämnade upplysningar.
- golvlutningen är bristfällig.

Eftersom funktionen, som innebär att ytskiktet/tätskiktet ska vara vattentätt, kan vara nedsatt finns en ökad risk att vatten tränger igenom ytskiktet/tätskiktet med vattenskador i omkringliggande konstruktioner som följd.

Vid fuktindikering som utfördes i utrymmet noterades inga avvikande fuktindikationer.

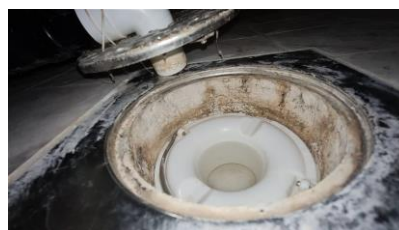
Anslutningen av tätskiktet mot golvbrunnen går ej att besiktiga på grund av bruk/fix.

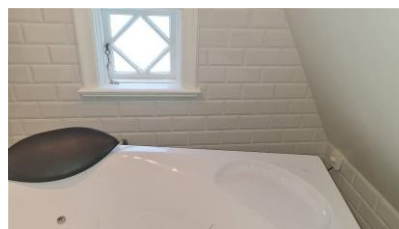
Badkaret är olämpligt placerat intill fönster.

Badkarets placering i våtrummet utgör en risk för fuktskador i fönster- och väggkonstruktionen.

För att minska risken för fuktskador på fönster och väggkonstruktion rekommenderas att man skyddar fönstret mot vattenbegjutning.

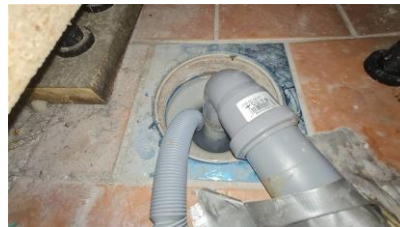
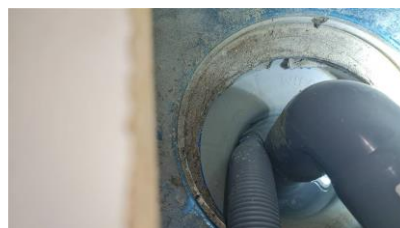
Äldre golvbrunn finns med blandade fabrikat. Då utrymmet endast består av oorganiska material bedöms risken för fuktrelaterade skador som liten.

Det rekommenderas att vid framtida renovering byta golvbrunn.

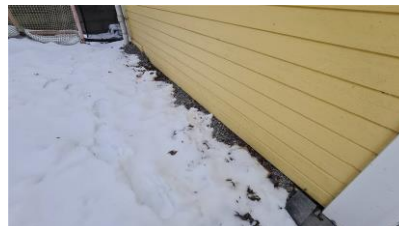
Avståndet mellan fasadbeklädnaden och marken är inte tillräckligt.

Eftersom fasadbeklädnaden avslutas för nära mark finns risk för att fukt från marken suggs upp i fasadpanelens nederkant. Detta kan orsaka fuktrelaterade skador i fasadbeklädnaden och bakomliggande konstruktioner.

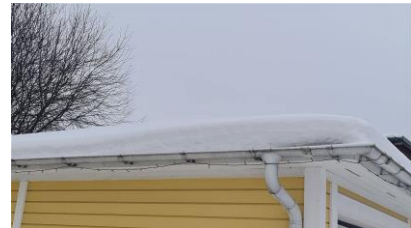
Yttertaket och hängrännor på garaget var snötäckt vid besiktningen.

Då yttertaket var snötäckt vid besiktningstillfället kunde inte besiktning av taket genomföras.

Vi rekommenderar en kompletterande besiktning när taket är fritt från snö.
