**Fastighetsuppgifter**

Salmered 1:369

Solkullevägen 34

## Byggnadsinformation

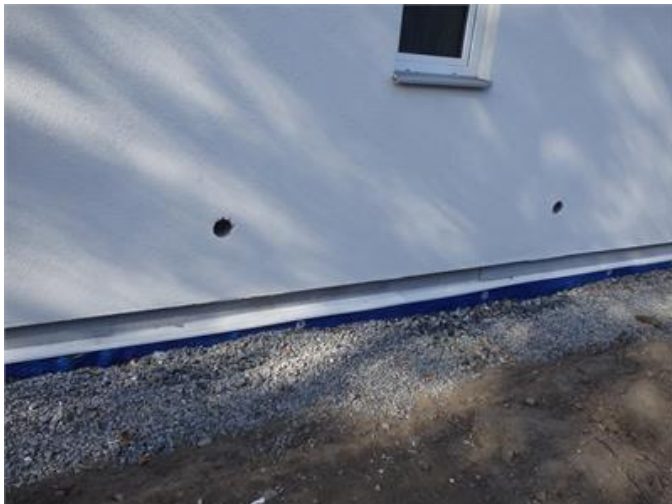
| Besiktningsresultat | | | | | |
|---|---|---|---|---|---|
| Sockel | | X | | | Kantlist på dränering avslutas ovan marknivå. Se kommentar/riskanalys. |
| Fasad | | X | | | Enstaka otätheter/rör genomföringar noterades på husets baksida. Se kommentar/riskanalys. |

**Sockel:** Då dränering avslutas ovan marknivå samt brister i utförandet medför detta en risk att dräneringen skadas av mekanisk åverkan samt samt skräp tar sig in i dräneringen. Detta kan påverka dränerings funktion negativt och i förlängningen boende miljön.

**Fasad:** När det finns otätheter i fasaden finns risk att vatten/fukt tränger in med fuktrelaterade skador i kringliggande konstruktioner som möjlig följd. Skador i kringliggande konstruktioner kan inte uteslutas.

Exempel på otätheter i fasad och dränering.

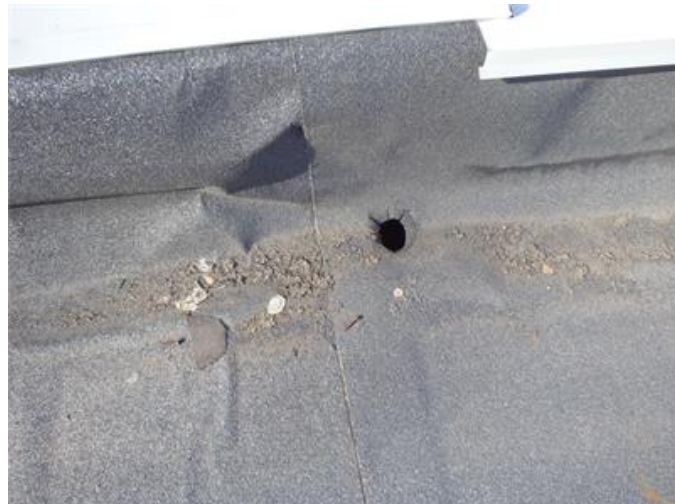
| Besiktningsresultat | | | | | |
|---|---|---|---|---|---|
| Stuprör/hängrännor | | | X | | Hängränna/plåtdetaljer ej monterade på husets baksida. Takavlopp finns på taket och brunnar är ej monterade. Det rekommenderas att kontakt tas med fackman för åtgärd. Se även kommentar/riskanalys. |
| Tak | | | X | | Brister förekommer i taktäckningen såsom otätheter i skarvar och bristfälligt montering av takpapp främst mot taksarg. Brister/Otätheter förekommer kring plåtarbeten. Det rekommenderas att kontakt tas med fackman/takläggare för kontroll/åtgärd. |

**Stuprör/hängrännor:** När vatten från stuprör/hängränna samt takavlopp inte leds bort utan får rinna ut i anslutning till byggnaden eller brister i dess funktion finns det en risk att man ökar fuktillskottet i vägg-, tak- och grundkonstruktionen som då kan orsaka skador i byggnaden.

Exempel på takpapp och takavlopp.

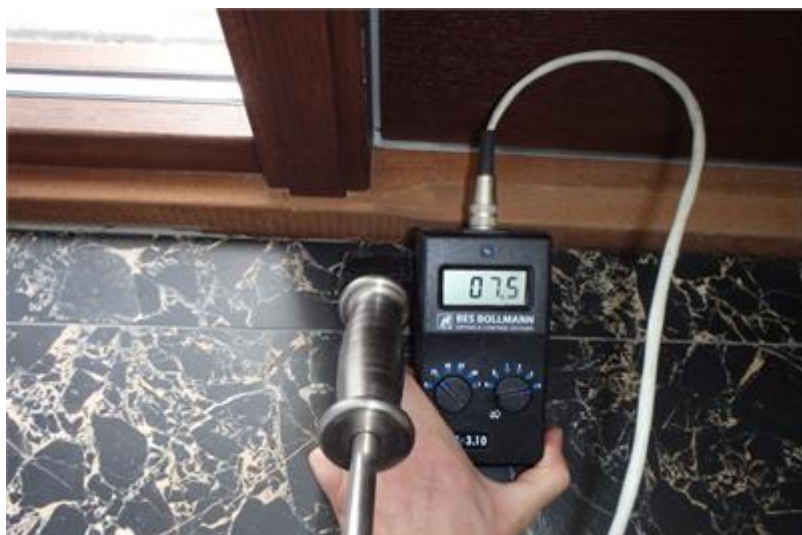
Fuktkvotsmätningar har utförts i konstruktioner av organiskt material i suterrängskällaren. Mätningar utfördes i tröskeln till entrédörr samt golv i allrum.

Gränsen för mikrobiell tillväxt i trä går vid ca. 17% fuktkvot. Vid stickprovskontroll av konstruktion uppmättes fuktkvoten till ca 7% i tröskel och golv. Värdet under gränsvärdet för mikrobiell tillväxt har uppmätts.
