Utlåtande över ÖVERLÅTELSEBESIKTNING

Danderyd Soltorpet 42
Klingstagård 17, 18233 Danderyd

ÖVERLÅTELSEBESIKTNING FÖR SÄLJARE

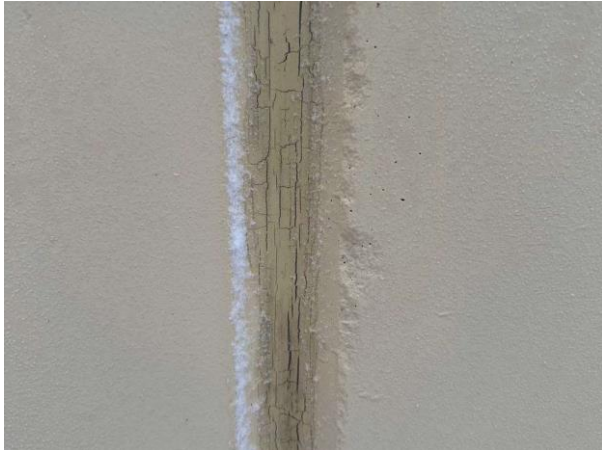
Bild 1: Utvändigt, Grundmur/Hussockel, Sprickor noterades i mjukfogning mellan grundens betongelement

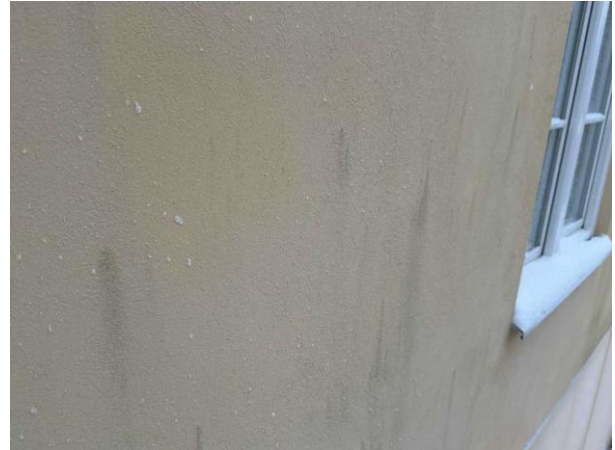
Forskning på dessa typer av fasadsystem har under senare år visat att det kan föreligga risk för skador. Detta gäller framförallt moderna byggnader med relativt mycket isolering i ytterväggarna. Skador kan uppkomma med "mögel" och fuktrelaterade skador isolerskivor bakom putsen, Orsaken till detta är dels att isoleringen (putsbäraren) har monterats på trästommen innan denna (eller i vart fall utsidan av densamma) hunnit torka ut vilket har inneburit att man byggt in fuktigt material i konstruktionen. Dels har skador orsakats av att konstruktionen tillförts fukt pga. otätheter i fasaden, till exempel otäta infästnings- och anslutningsdetaljer, hål eller genomföringar. Fukt som kommer in i konstruktionen har svårt att torka ut vilket innebär att det föreligger risk för att skador kan uppkomma i ytterväggen.

Bild 2: Utvändigt, Fasad, Enstegstätad fasad se riskanalysen Missfärgningar noterades lokalt på putsen

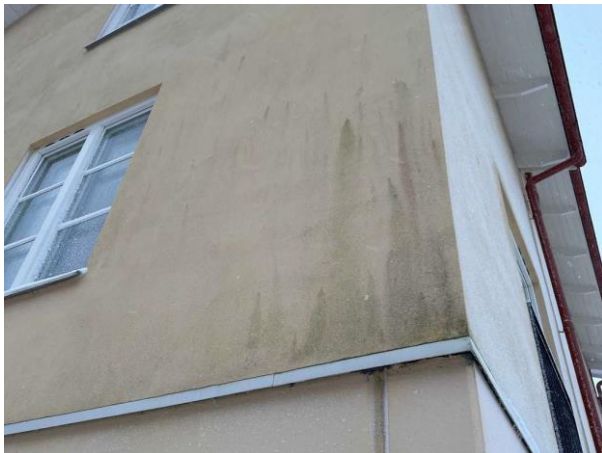
Bild 3: Utvändigt, Fasad, Enstegstätad fasad se riskanalysen Missfärgningar noterades lokalt på putsen

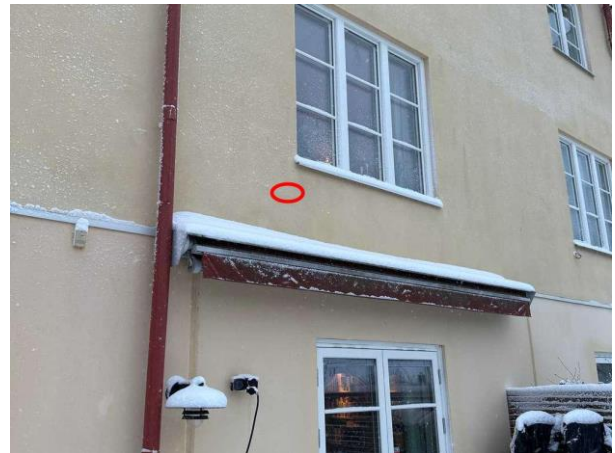
Bild 4: Utvändigt, Fasad, Enstegstätad fasad se riskanalysen. Två små hål noterades på baksidan av fasaden

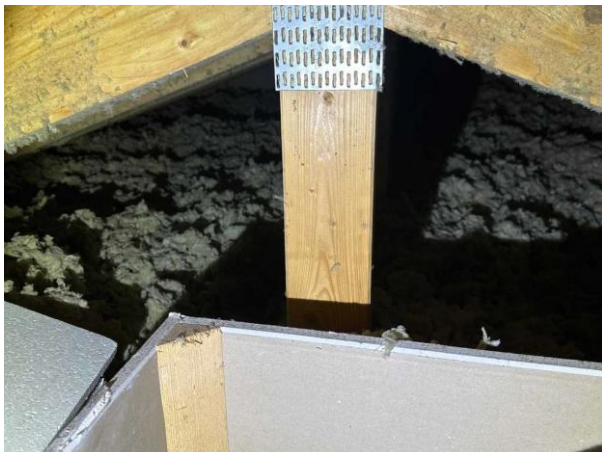
Bild 5: Utvändigt, Vind, Del av vinden är för låg att krypa in i ej besiktad

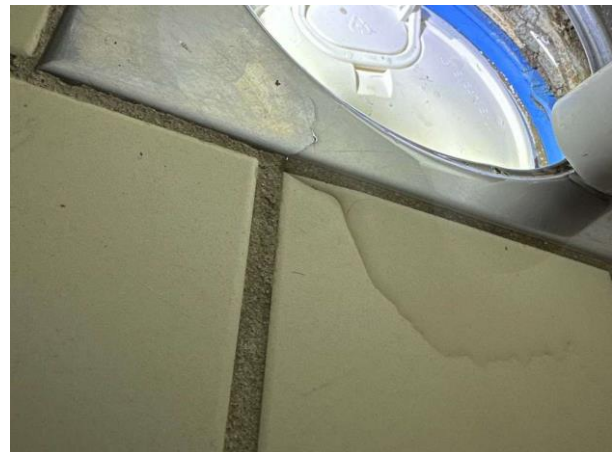
Äldre våtrum vars tekniska livslängd får anses vara uppnådd. Tät-/yttskiktens vattentäta egenskaper minskar med tiden och risken för bakomliggande fuktskador får anses vara förhöjd. Det saknas brunnsduk i tvättstugans golvbrunn vilket ökar risken för att vatten tränger in mellan tätskikt och betongplattan.

Bild 6: Invändigt, Källarplan, Tvättstuga, Det förekommer rörgenomföringar i golv annat än för avlopp Det saknas brunnsduk mellan golvbrunnen och klämringen

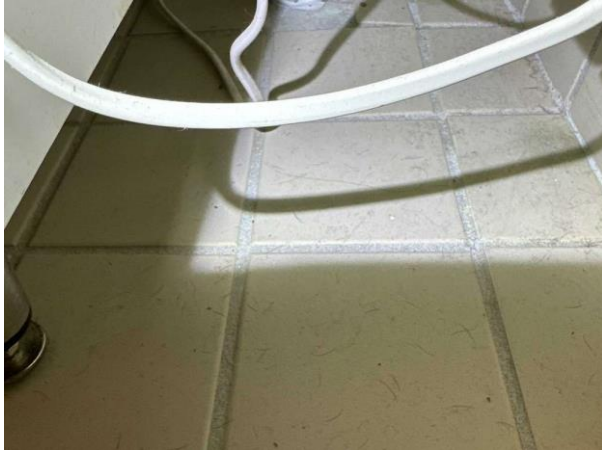
Bild 7: Invändigt, Källarplan, Tvättstuga, Det förekommer rörgenomföringar i golv annat än för avlopp. Det saknas brunnsduk mellan golvbrunnen och klämringen. Tätskikt saknas i inbyggnad...

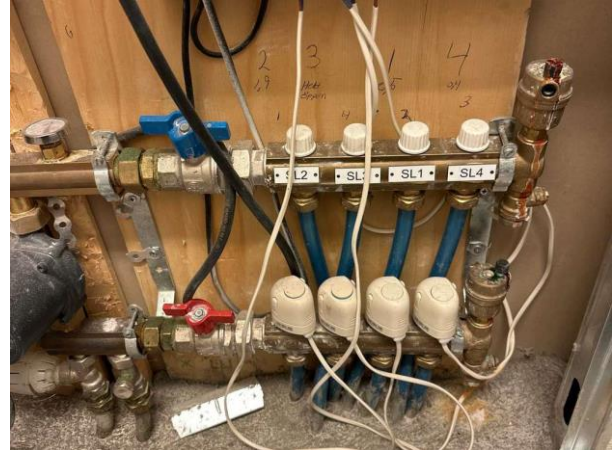
Bild 8: Invändigt, Källarplan, Tvättstuga, Tätskikt saknas i inbyggnad för golvvärme...

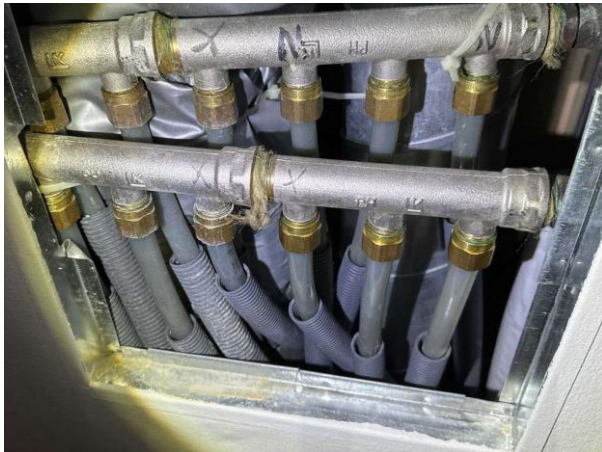
Bild 9: Invändigt, Entréplan, Entréhall, Inbyggnad för golvvärme saknar bakomliggande tätskikt med skvallerrör.

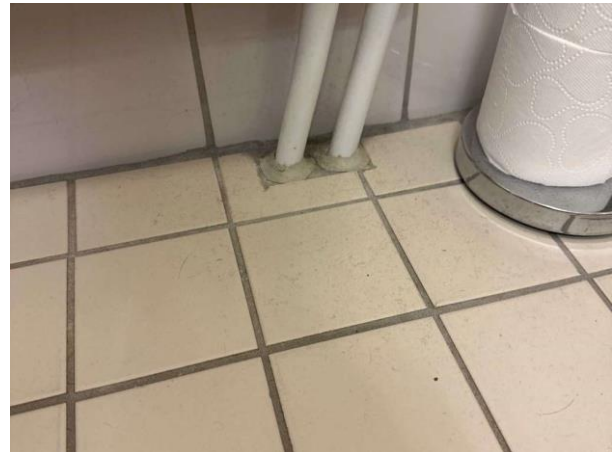
Bild 10: Invändigt, Entréplan, Duschrum, Äldre våtrum. Det förekommer rörgenomföringar i golv annat än för avlopp.

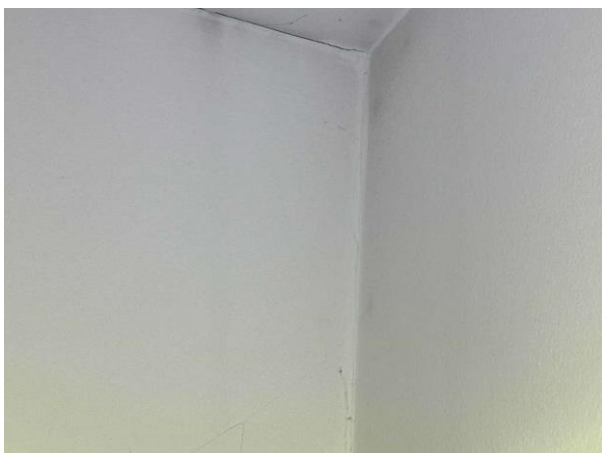
Bild 11: Invändigt, Övervåning, Sovrum 2, Missfärgning noterades i vägghörn.

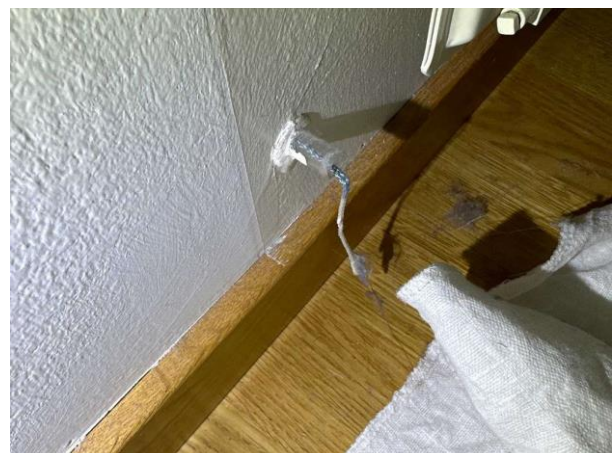
Bild 12: Invändigt, Övervåning, Sovrum 2, 2013 installerades sk wallindicators i rummen, när kontrolltråden/indikatorn blir blåfärgad indikerar den på fukt. I sovrums på övre plan ind...

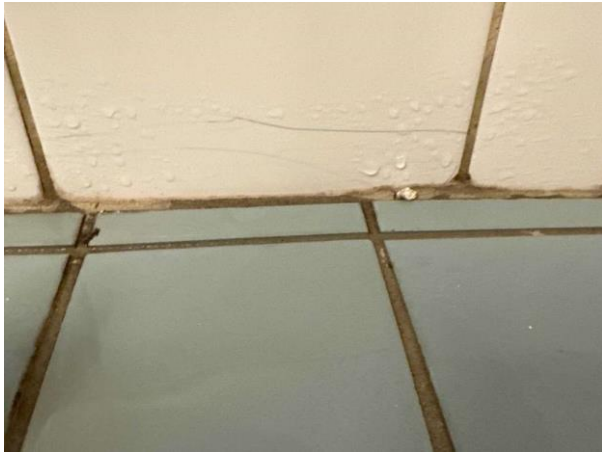
Bild 13: Invändigt, Övervåning, Badrum, Äldre våtrum Sprickor i kakelplattor på vägg

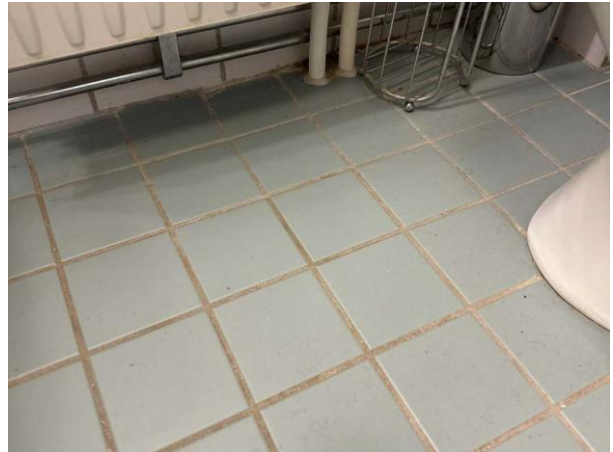
Bild 14: Invändigt, Övervåning, Badrum, Det förekommer rörgenomföringar i golv annat än för avlopp

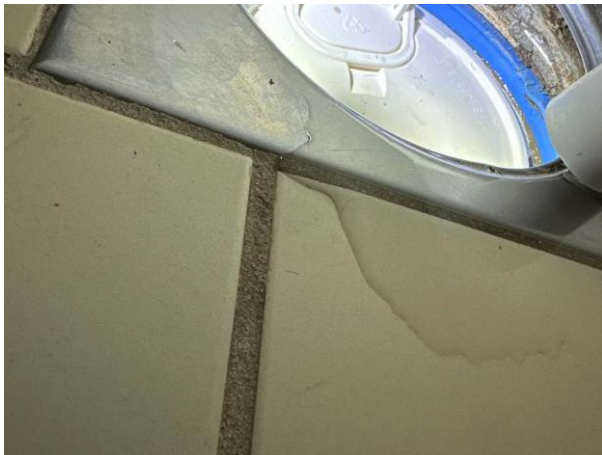
Bild 15: Invändigt, Källarplan, Tvättstuga Brunnsduk saknas i golvbrunnen
