Besiktningssprotokoll

Försäkringsbesiktning för Anticimex Säljarsförsäkrat

Fastighetsbeteckning: Arnljot 9	
Fastighetsägare: Dödsbo efter: Kjell Magnus Ferdinand Lindström	
Fastighetsadress: Sigurds Väg 7	
Postnummer: 832 55	Ort: Frösön

Besiktningdatum: 2023-05-31	Protokollnummer: 67628777
Temperatur: 10 °C	Väderlek: Mulet, blåsig
Tekniker: Adam Nilsson	
E-post: adam.nilsson@Anticimex.se	
Kontor: Sundsvall	
Närvarande: Ingen närvarande vid besiktning

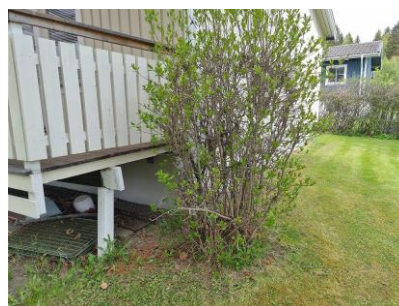
Växter finns i anslutning till byggnaden.

Området närmast huset rekommenderas att vara fritt från växtlighet.

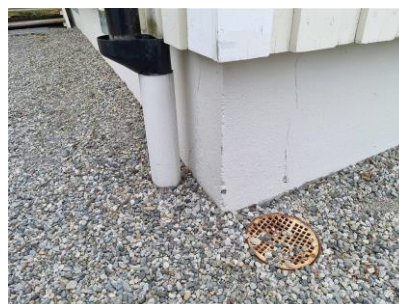
Sprickor finns i sockel.

Se rekommendation om fördjupad undersökning i källaren vid aktuellt hörn.

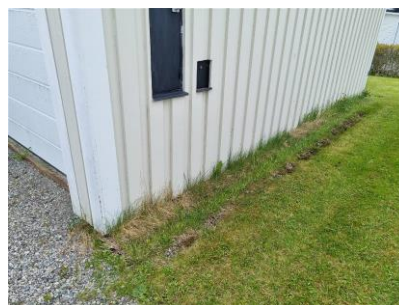
Avståndet mellan fasadbeklädnaden och marken är inte tillräckligt, på del av fasad vid garage.

Eftersom fasadbeklädnaden avslutas för nära mark finns risk för att fukt från marken suggs upp i fasadpanelens nederkant. Detta kan orsaka fuktrelaterade skador i fasadbeklädnaden och bakomliggande konstruktioner.

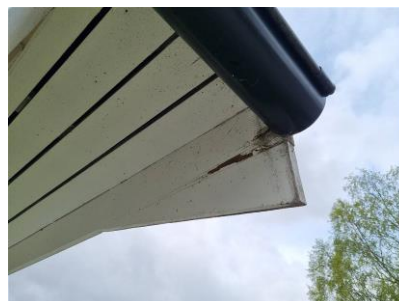
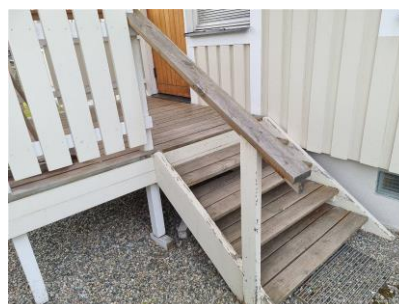
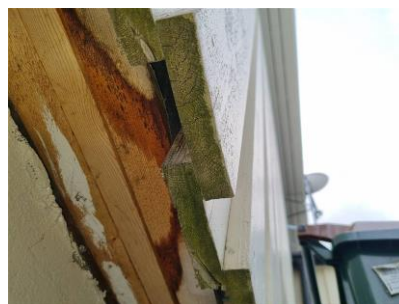
Trädetaljer, farstuvist, ändträn i behov av målning/underhåll.

För att öka livslängden utför målning/ underhåll.

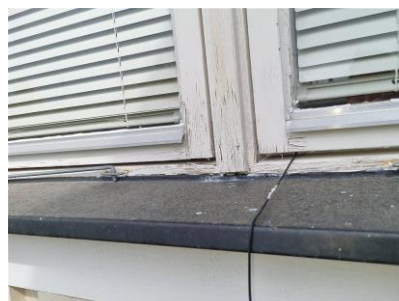
Fönster är i behov av målning/underhåll.

För att öka livslängden på fönster rekommenderas målning och underhåll.

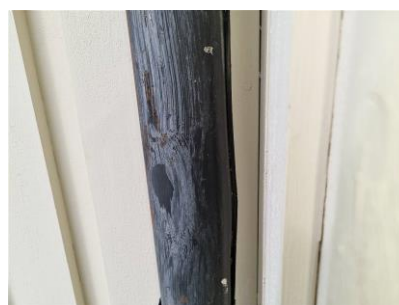
Fals på stuprör vänd mot fasad, frostsprängning förekommer på fals.

När stuprören är monterade med falsen vänd mot fasad ökar risken för fuktskador på fasad och sockel vid ett eventuellt läckage.

För att undvika skador på fasad/sockel kan man med fördel vända stuprörens fals ut från fasad.

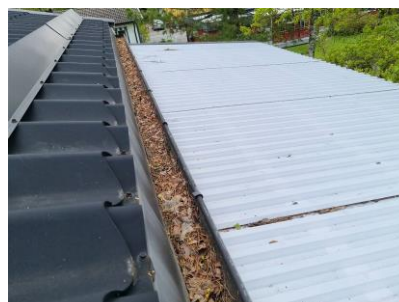
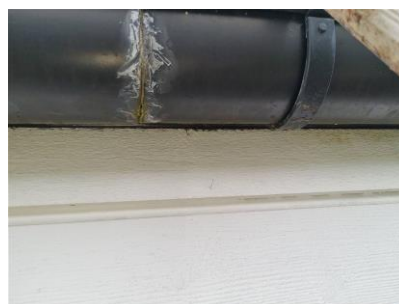
Hängrännor och lövsilar är skräpfyllda samt läcker vid skarvar.

Eftersom hängrännor är fulla med skräp finns risk för fuktskador på fasad och sockel då vatten kan svämma över.

För att förhindra översvämning rekommenderas rensning av hängrännor och lövsilar.

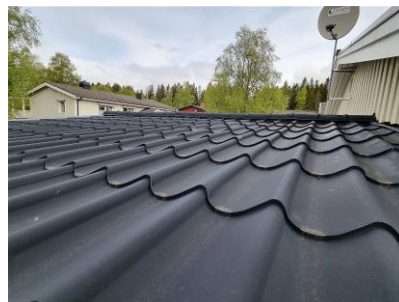
Garagetak har låg lutning.

Taktäckningen av plåt är inte anpassad till taklutningen.

Risk finns för läckage med fuktskador som följd.

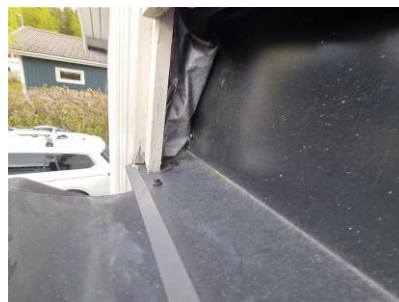
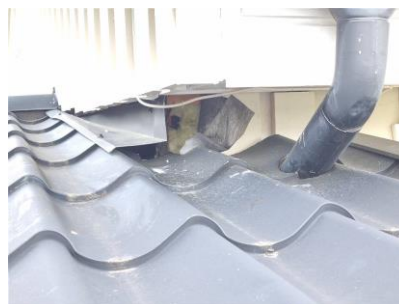
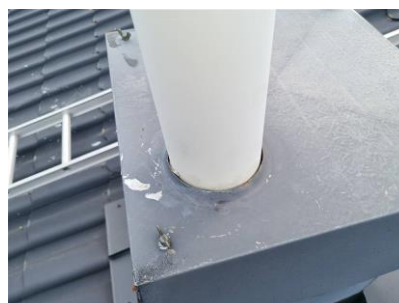
Anslutning mellan garagetak och gavelvägg har brister.

Nocktätning har delvis blåst bort.

Mindre otäthet noterades runt genomföring i takhuv.

Detta medför risk för att regnvatten kan rinna in mellan anslutningen och gavelväggen, vilket i sin tur kan leda till mikrobiella skador i tak och väggkonstruktioner.

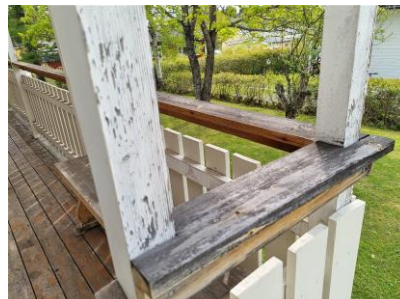
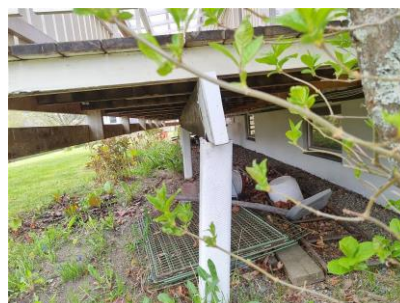
Altanräcke och träkonstruktioner är i behov av målning/underhåll.
En plint lutar.

Vi rekommenderar att du utför målning/underhåll av altan.

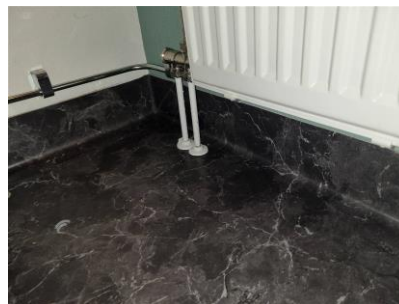
Rörgenomföring finns i golv.

Rörgenomföringar i golvet medför en ökad risk för att vatten tränger ner i omkringliggande konstruktioner och orsakar fuktskador.

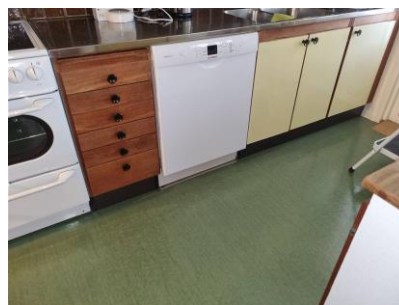
Fuktskydd saknas i diskbänksskåp.

Utan fuktskydd är det svårt att upptäcka läckage från rörledningar. Vatten kan då tränga in i omkringliggande konstruktioner och orsaka fuktskador.

För att upptäcka eventuella läckage, installera ett fuktskydd eller montera ett vattenlarm.

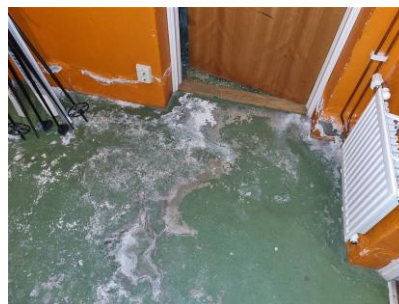
Källarens utvändiga fuktskydd och dränering är äldre.

Puts- och färgsläpp finns på källarväggar.

Puts- och färg som släppt från underlaget invändigt på källarytterväggarna är ett tecken på att källarens utvändiga fuktskydd inte längre fungerar tillfredsställande.

För att åtgärda detta måste källarens utvändiga fuktskydd förbättras. Läs Anticimex faktablad om källare för tips och råd.

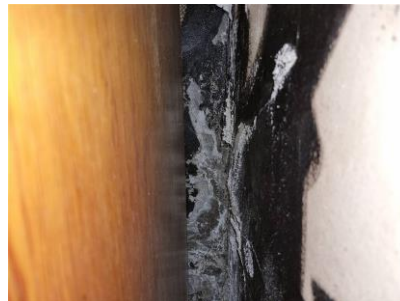
- Q** Mikrobiell påväxt/ hög fuktbelastning förekommer vid ytterhörn, golv/väggvinkel.

Spricka/or finns i vägg.

Vi rekommenderar en fördjupad undersökning för att bedöma orsak och omfattning. Observera att rekommendation om fördjupad undersökning gäller alla angränsande konstruktioner, tex golv.

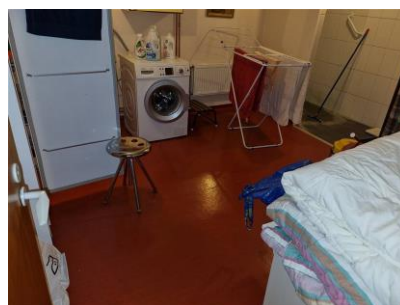
- A** Våtutrymmet har äldre yt-/tätskikt.
Täta ytskikt mot betong.
Mattsläpp och otätheter noterades.
Rör genomföringar förekommer i golv.

Eftersom funktionen, som innebär att ytskiktet/tätskiktet ska vara vattentätt, är nedsatt samt övrigt noterat ovan finns en ökad risk att vatten tränger igenom ytskiktet/tätskiktet med vattenskador i omkringliggande konstruktioner som följd.

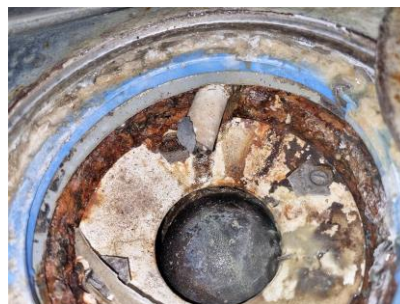
- A** Äldre gjutjärnsbrunnar med anslutet tätskikt.
En golvbrunn ej utbytt vid renovering.
Genomföring utförd i gjutjärnsbrunn under klämring.

Gjutjärnets grova struktur gör det svårt att ansluta tätskiktet på ett bra sätt. Detta samt övrigt noterat ovan innebär risk för läckage i anslutningar vilket i sin tur kan orsaka fuktskador i omkringliggande konstruktioner.

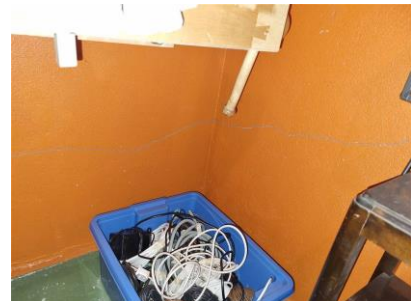
Spricka/or finns i vägg.

Dessa bedöms inte ha lett till bakomliggande skador.

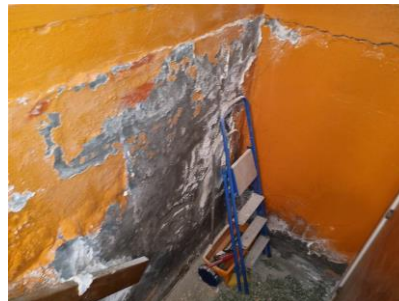
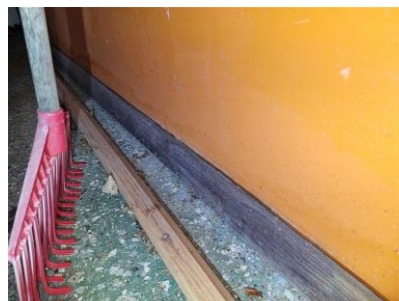
Mikrobiell lukt känns vid inträdet till garaget.
Hög fuktbelastning noterades på vägg vid trapp.
Fuktsug noterades på väggbeklädnad.

Vi rekommenderar en fördjupad undersökning för att bedöma orsak och omfattning. Det är viktigt att tänka på att denna rekommendation om fördjupad undersökning gäller hela garaget.
