Besiktningssprotokoll

Försäkringsbesiktning för Anticimex Säljarsförsäkrat

Fastighetsbeteckning: Gullöken 10	
Fastighetsägare: Dödsbo efter :Karl Uno Funseth	
Fastighetsadress: Nyponvägen 22	
Postnummer: 831 62	Ort: Östersund

Besiktningdatum: 2023-09-07	Protokollnummer: 67815435
Temperatur: 10 °C	Väderlek: Sol
Tekniker: Evelina von Sneidern	
E-post: evelina.von.sneidern@Anticimex.se	
Kontor: Sundsvall	
Närvarande: Ingen närvarande

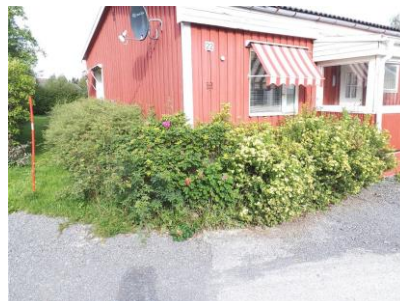
Växter finns i anslutning till byggnaden.

När det finns rabatter och växter nära byggnaden finns risk att fukt stannar kvar i väggarna. Detta kan i sin tur orsaka invändiga fuktskador.

Området närmast huset rekommenderas att vara fritt från växtlighet.

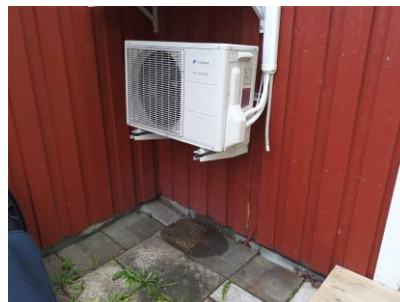
Kondensvatten från luftvärmepumpens utedel leds inte bort från husgrunden.

Detta medför ökad risk för att vatten tränger in i anslutande konstruktioner, vilket i sin tur kan leda till fuktrelaterade skador. Observera att besiktning av byggnadens värmesystem eller värmepumpen inte har ingått i uppdraget.

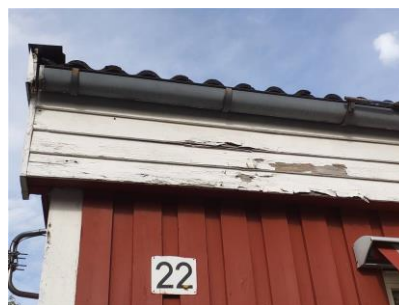
Trädetaljer är i behov av målning/underhåll.

För att öka livslängden på träkonstruktioner rekommenderas målning och underhåll.

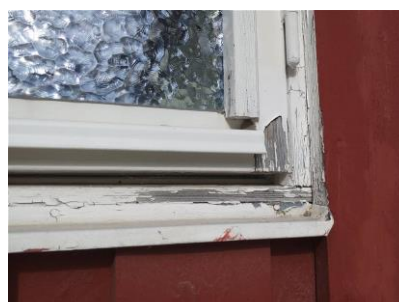
Vissa fönster har färgsläpp och torrsprickor.

För att öka livslängden på fönster rekommenderas målning och underhåll.

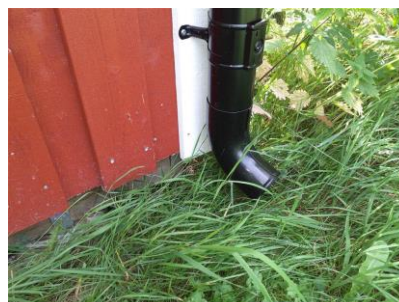
Vissa stuprör avslutas nära husliv.

Stuprör som avslutas intill husliv (ovan mark) kan medföra en ökad fuktbelastning på grundmur/sockel med fuktrelaterade skador som följd.

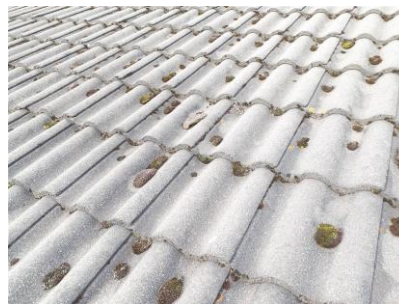
Yttertaket på huset bedöms äldre men vinden är kontrollerad och bedöms vara i toppskick!

Låglutande tak på garage, förråd och uterum har fel taktäckning.

Taktäckningen av plåt är inte anpassad till taklutningen. Risk finns för läckage med fuktskador som följd.

Yttertaket är äldre.

Mosspåväxt finns på tak.

Takpannor, plåtdetaljer och underlagspapp har enligt vår bedömning en begränsad livslängd. Eftersom husets taktäckning är äldre har det ett minskat motstånd mot vatteninträning. Detta i sin tur kan leda till fuktskador på träläkt och vidare ner i underliggande konstruktioner.

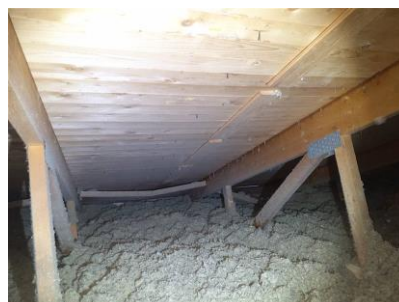
Vid kontroll av vinden uppmättes fuktvärden under kritisk fuktnivå för mikrobiell tillväxt och en normal lukt upplevdes. Fuktkvoten i underlagstak/takbjälkar uppmättes till 8 %.

Det finns risk för mikrobiell tillväxt om den relativa fuktigheten (RF) i den omgivande luften är över 75 %. I furuvirke motsvarar det en fuktkvot (FK) på 17 %.

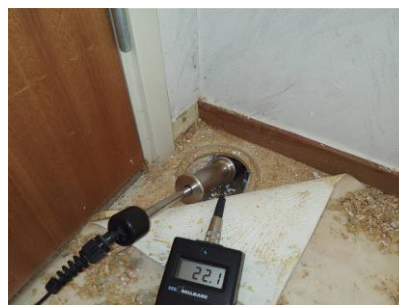
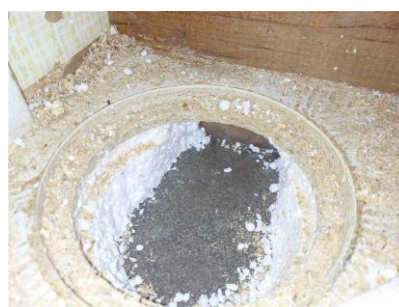
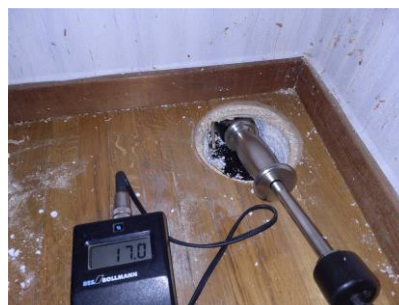
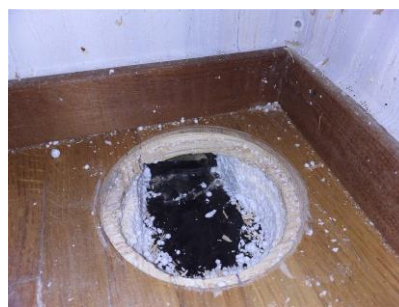
Betongplattan är sannolikt gjuten mot mark utan underliggande isolering och då kan fuktvandring ske från marken genom betongen till organiskt material genom så kallad kapillarsugning och diffusion, vilket kan leda till skador.

Vid kontroll av denna konstruktion uppmättes förhöjda fuktvärden i innerväggsyll och i ytterväggsyllen uppmättes värden precis i risknivå. Felmarginaler kan dock förekomma när syllen är träskyddsbehandlad.

Vid kontroll av golvkonstruktion uppmättes fuktvärden över kritisk nivå för mikrobiell tillväxt och normal lukt upplevdes.

Grundläggningen består av en betongplatta på mark utan underliggande isolering och med en flytande golvspånskiva på en cellplastisolering. Denna konstruktion får ofta skador på grund av naturlig fuktvandring. Fuktkvoten uppmättes till 22 % i innerväggsyll och 17 % i ytterväggsyll.

Konstruktion beskriven; Betongplatta, sandavjämning, plastfolie, cellplastisolering, spånskiva, plasmatta.

Plastfolien kapslar in syllen.

Ytterväggsyllen är träskyddsbehandlad.

Kontroll av innerväggsyll utförd i golv, bakom dörr i sovrum 2.

Kontroll av ytterväggsyll utförd i golv i ytterhörn i vardagsrum.

Vi rekommenderar en fördjupad undersökning för att bedöma orsak och omfattning. Det är viktigt att tänka på att denna rekommendation om fördjupad undersökning gäller hela entréplan.

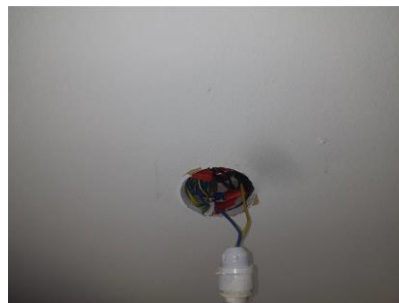
- ✎ Skyddslock saknas på kopplingsdosa.
Montera skyddslock.

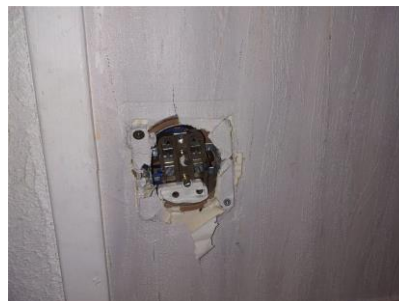
- 🔍 Eluttag är trasigt.
Detta är en säkerhetsrisk som kan orsaka både personsador och brand.
Kontakta en elektriker för kontroll och åtgärd.

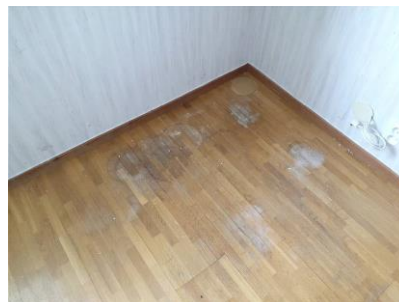
Missfärgningar noterades på golv.

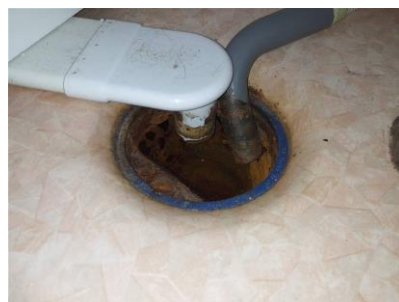
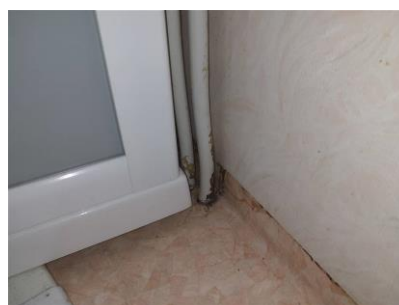
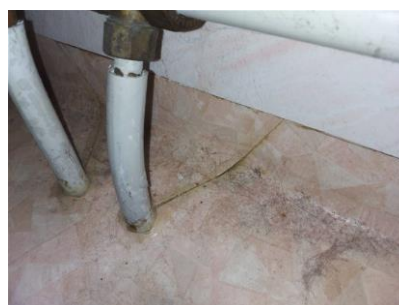
Våtutrymmet har äldre yt-/tätskikt.

- Rostig gjutjärnsbrunn med anslutet tätskikt.
- Rör genomföringar finns i golv.
- Otätheter finns i golvmatta.

Eftersom funktionen, som innebär att ytskiktet/tätskiktet ska vara vattentätt, kan vara nedsatt finns en ökad risk att vatten tränger igenom ytskiktet/tätskiktet med vattenskador i omkringliggande konstruktioner som följd.

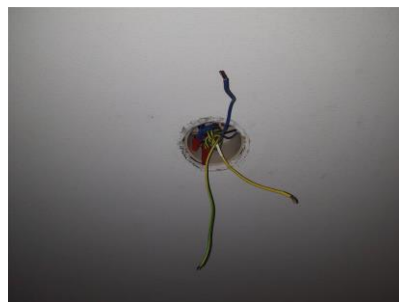
- Skyddslock saknas på kopplingsdosa.
Montera skyddslock.

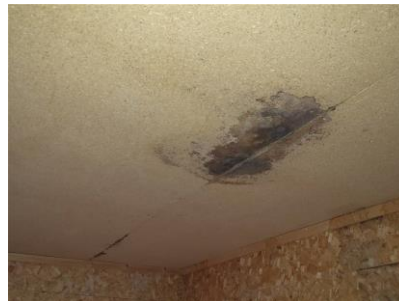
Vid besiktning av förråd noterades fuktfläckar i innertak. Oklart om detta är gamla eller aktiva fuktfläckar men man bör säkerställa att inget pågående läckage finns.

Taket och väggen har fuktfläckar.

Fuktfläckar kan bero på olika saker, och kan vara ett tecken på en tidigare eller en pågående fuktskada.

Vi rekommenderar en fördjupad undersökning för att bedöma orsak och omfattning.

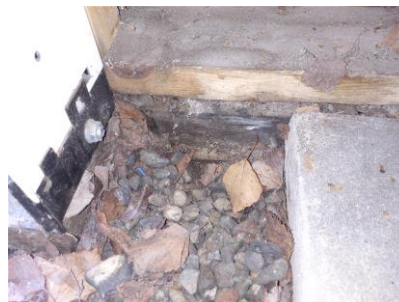
Sylen ligger nedgrävd i marken.

Risk finns att sylen via kapillärkraft suger fukt med rötskador som följd.

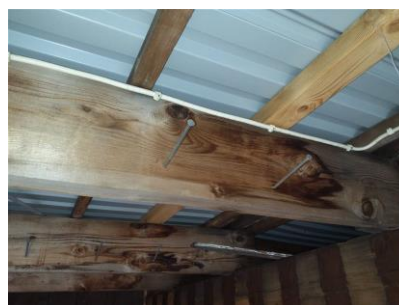
Fuktfläckar syns på takstolar.

Dessa uppstod sannolikt innan takbyte.
