Besiktningssprotokoll

Försäkringsbesiktning för Anticimex Säljarsförsäkrat

Fastighetsbeteckning: Håkansta 3:17	
Fastighetsägare: Anders Fredin	
Fastighetsadress: Grytan 438	
Postnummer: 834 98	Ort: Brunflo

Besiktningdatum: 2023-10-17	Protokollnummer: 67909223
Temperatur: 0 °C	Väderlek: Duggregn
Tekniker: Adam Nilsson	
E-post: adam.nilsson@Anticimex.se	
Kontor: Sundsvall	
Närvarande: Anders Fredin

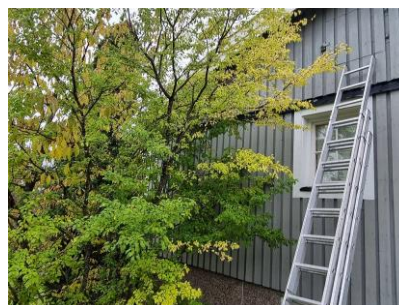
Växter finns i anslutning till byggnaden.

Området närmast huset rekommenderas att vara fritt från växtlighet.

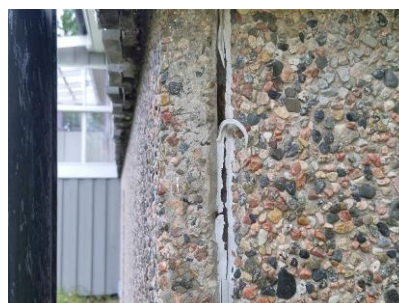
Otätheter noterades mellan sockelelement.

Detta kan leda till fukt- och frysskador i konstruktionen.

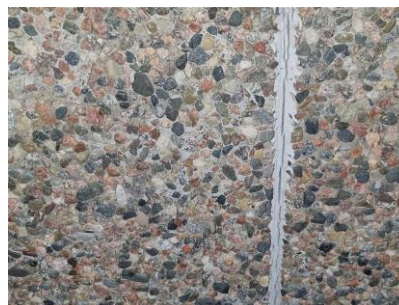
Utvändigt fuktskydd är äldre.

Eftersom källarens utvändiga fuktskydd (dagvattensystem, dräneringssystem samt källarytterväggarnas utvändiga fuktskydd) är äldre, så kan systemet ha nedsatt funktion.

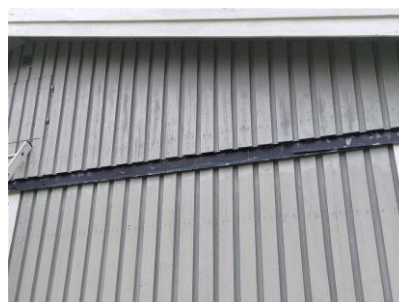
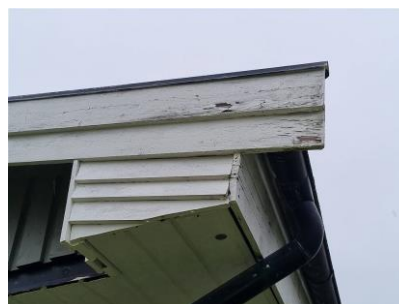
Fasadpanelen och trädetaljer är i behov av målning/underhåll. Rötskador noterades på trädetaljer.

För att öka livslängden rekommenderas målning och underhåll.

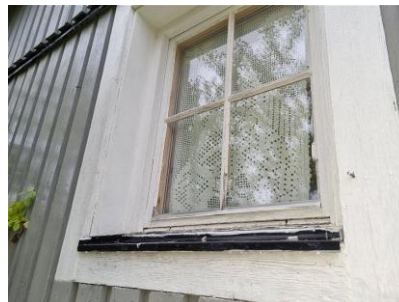
Vissa fönster är i behov av målning/underhåll.

För att öka livslängden på fönster rekommenderas målning och underhåll.

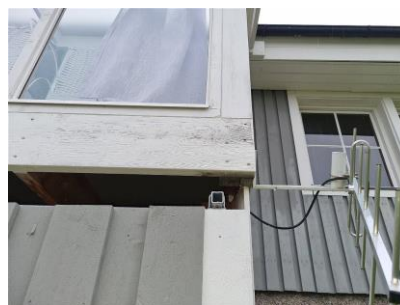
Räcken och träkonstruktioner är i behov av målning/underhåll.

För att öka livslängden rekommenderas målning och underhåll.

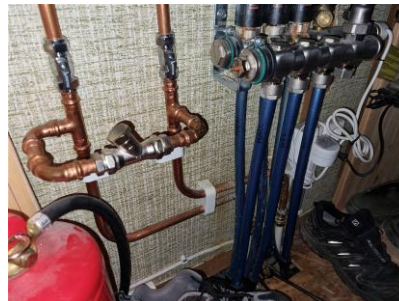
Rörslits saknar våtsäkert utförande.

När det saknas ökar risken för att ett läckage inte upptäcks i tid. Det kan leda till fuktskador i omkringliggande konstruktioner.

För att lättare notera ett läckage kan ett vattenlarm monteras.

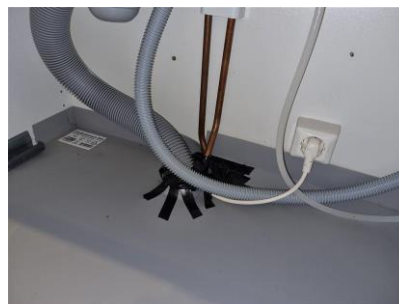
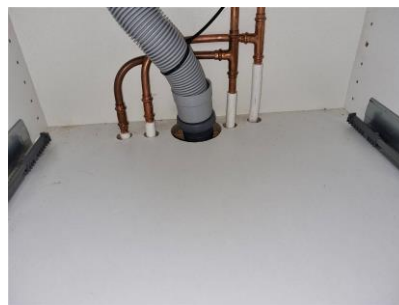
Fuktskydd saknas i diskbänksskåp.
Otätheter förekommer runt genomföringar i skåpsinklädnad.

Utan fuktskydd eller vid otätheter är det svårt att upptäcka läckage från rörledningar. Vatten kan då tränga in i omkringliggande konstruktioner och orsaka fuktskador.

För att upptäcka eventuella läckage, installera fuktskydd, täta runt genomföringar.

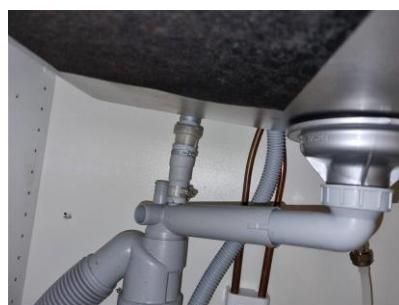
Upphångningsbygel saknas på avloppslang från diskmaskinen.

När upphångningsbygel saknas ökar risken för brott på slangen med läckage som möjlig följd.

För att hindra brott på avloppsslang rekommenderas komplettering av upphångningsbygel.

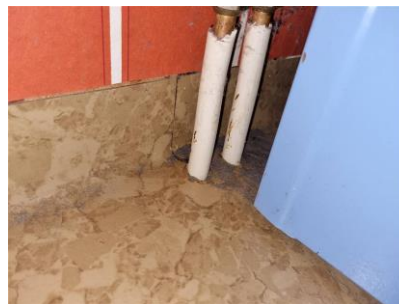
Våtutrymmet har äldre yt-/tätskikt.
Rör genomföringar finns i golv.

Eftersom funktionen, som innebär att ytskiktet/tätskiktet ska vara vattentätt, är nedsatt samt övrigt noterat ovan finns en ökad risk att vatten tränger igenom ytskiktet/tätskiktet med vattenskador i omkringliggande konstruktioner som följd.

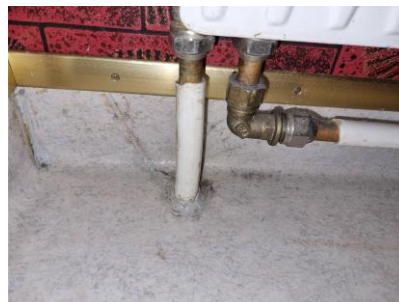
Rör genomföring finns i golv.
Mindre otäthet noterat i svets på mattuppvik vid genomföringar.

Rör genomföringar i golvet medför en ökad risk för att vatten tränger ner i omkringliggande konstruktioner och orsakar fuktskador.

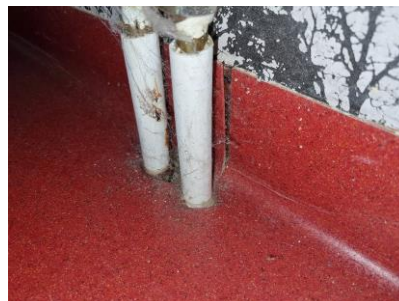
Våtutrymmet har äldre yt-/tätskikt.
Rör genomföringar finns i golv.

Eftersom funktionen, som innebär att ytskiktet/tätskiktet ska vara vattentätt, kan vara nedsatt samt övrigt noterat ovan finns en ökad risk att vatten tränger igenom ytskiktet/tätskiktet med vattenskadorna i omkringliggande konstruktioner som följd.

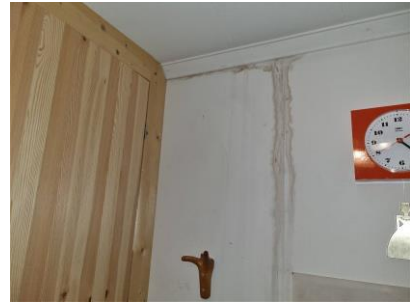
Fuktfäckar noterades på vägg.

Se lämnade upplysningar från fastighetsägaren angående detta.

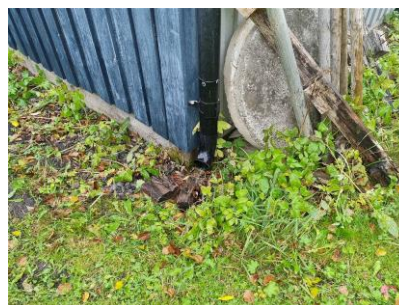
Stuprör avslutas nära husliv.

Stuprör som avslutas intill husliv (ovan mark) kan medföra en ökad fuktbelastning på grundmur/sockel med fuktrelaterade skador som följd.

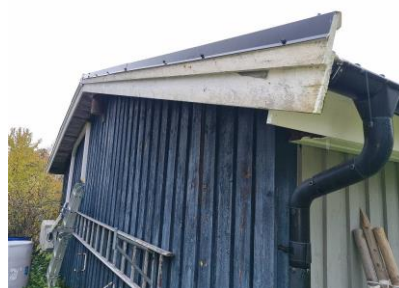
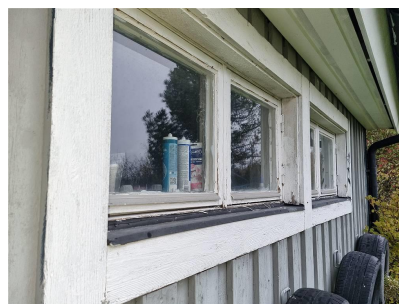
Fasadpanelen, trädetaljer, fönster och dörrar är i behov av målning/underhåll.

När målningsbehov finns ökar risken att få fukt- och rötskador på grund av sämre vattenavvisande förmåga. För att öka livslängden rekommenderas målning och underhåll.

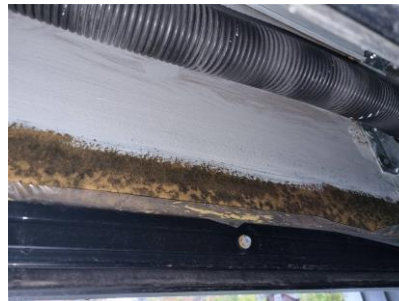
Ventilation finns ej.
Golvbrunn finns ej.

Viss mikrobiell påväxt/ missfärgning noterades ovan/ runt garageport.
