TEKNISK STATUSBESIKTNING

Östersund Skavjärnet 1

Bilaga till bostadsrättsföreningens ekonomiska plan

STATUSBESIKTNING – FASTIGHETEN ÖSTERSUND SKAVJÄRNET 1

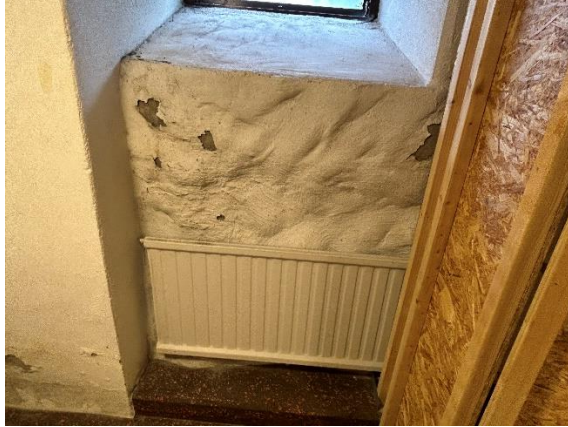
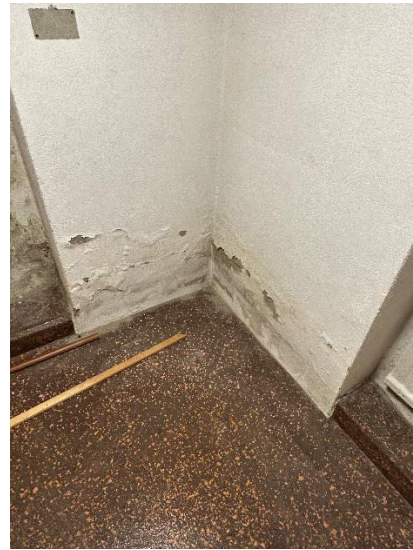
Putsläpp o fuktinträngning förekommer lokalt nertill på väggarna.

Ex på fuktinträngning utifrån – puts o färgsläpp förekommer nertill på källarväggarna

Behovet av omdränering bedöms inte vara påkallat eller aktuellt. En ev omdränering i kombination med osäkerheten med en sådan åtgärd verkligen förhindrar fortsatt fuktinträngning står inte i proportion till kostnaderna. Omfattningen bedöms i nuläget inte mer än normal med hänsyn till byggnadens ålder och byggnadssätt.

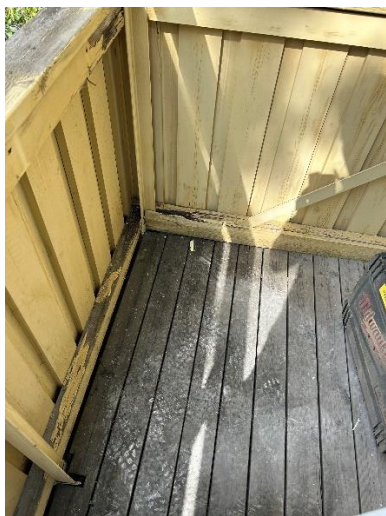
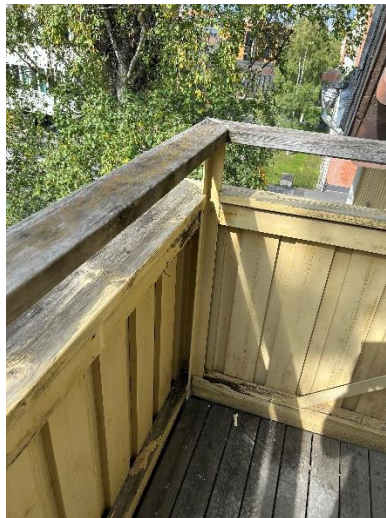
Fasaderna kommer att repareras och målas om och har inte närmare besiktigats. Rötskador förekommer på balkongdeck o räcken – räckena förutsätts åtgärdas i samband med fasadrenoveringarna.

Ex på rötskador balkongräcken
