Anticimex Överlåtelsebesiktning av småhus - nivå 2

Fastighetsbeteckning: Salnecke 1:139	
Fastighetsägare: Mokhtar Almokhtar	
Fastighetsadress: Gammelekevägen 83	
Postnummer: 749 61	Ort: Örsundsbro

Besiktningdatum: 2024-04-12	Protokollnummer: 68214621
Temperatur: 9 °C	Väderlek: Sol
Tekniker: Mikael Jansson	
E-post: Mikael.Jansson@anticimex.se	
Kontor: Uppsala	
Närvarande: Fastighetsägare

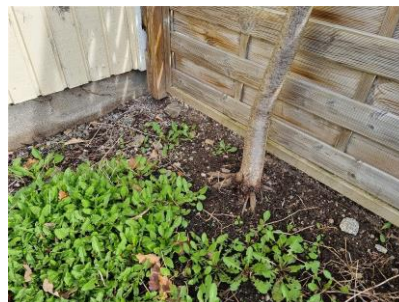
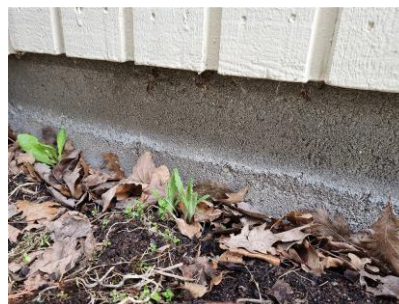
Utvändigt / Sockel

- Mindre träd finns i anslutning till byggnaden.
- Saltutfällning noteras på sockel.

När det finns rabatter och växter nära byggnaden finns risk att fukt stannar kvar i väggarna. Detta kan i sin tur orsaka invändiga fuktskador. Växternas rötter kan också skada grundmuren och sätta dräneringsledningen ur funktion.

Området närmast huset bör därför vara fritt från växtlighet.

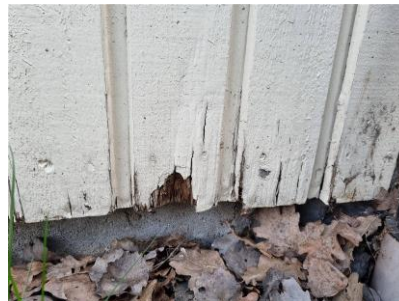
Utvändigt / Fasad

- Fasadbeklädnaden har mindre rötskador.
- Mindre målningsbehov finns.

Mindre rötskador finns i fasadpanelen. Dessa bedöms dock inte ha lett till bakomliggande skador. För att undvika följskador kan rötskadad träpanel bytas ut.

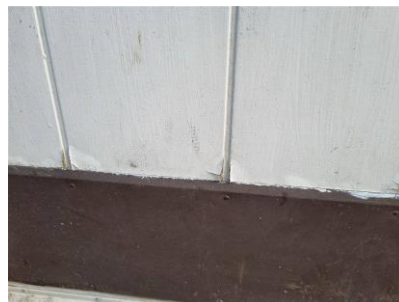
Utvändigt / Dörrar

- Ytterdörr är i behov av målning.

För att öka livslängden på dörr rekommenderas målning och underhåll.

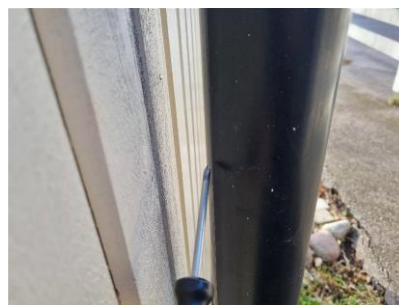
Utvändigt / Hängrännor / Stuprör

-Fals på stuprör vänd mot fasad.

Falsen på stuprören kan med fördel vändas ut från fasaden för att lättare se om röret blivit skadat efter vinterns påfrestningar samt för att undvika skador på fasad vid ett eventuellt läckage.

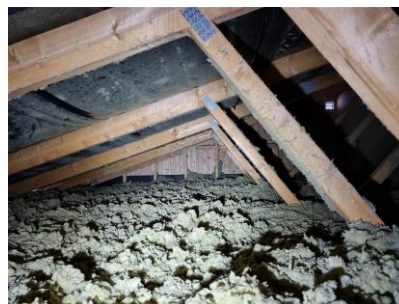
Utvändigt / Vind

-Vinden: Vid besiktningstillfället så fanns det ingen landgång i utrymmet för att möjliggöra en fullgod besiktning av utrymmet. Här rekommenderas det att man monterar en landgång dels för att lättare kunna besiktiga utrymmet men även för att göra det lättare att upptäcka ett eventuellt takläckage.

Vindsutrymmet saknar landgångar därav har besiktning genomförts från luckan.

Vi rekommenderar en kompletterande besiktning när landgång monterats .

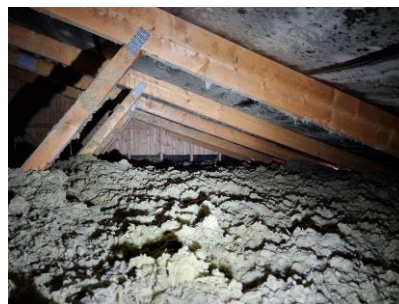
-Underlagstaket består av plastfolie.

Eftersom underlagstaket består av plastfolie finns risk vid ogynnsam väderlek att regnvatten/snö tränger in under den yttre takbeläggningen och ner mellan plastöverlapp eller i andra otätheter med läckage på vindsutrymmet som följd.

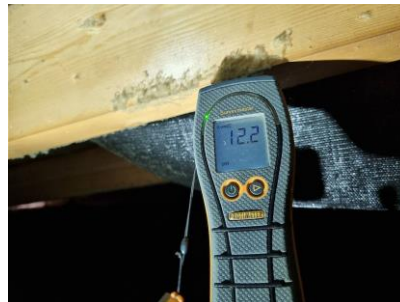
Vid kontroll av vinden från luckan uppmättes fuktvärden under kritisk fuktnivå för mikrobiell tillväxt och en normal lukt upplevdes. Fuktkvoten i underlagstak/takbjälkar uppmättes till +/-12,2 %.

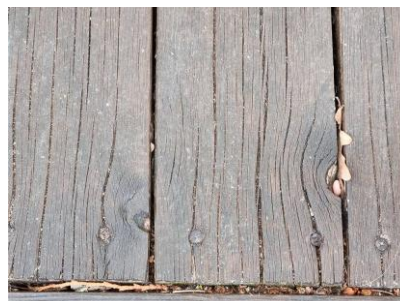
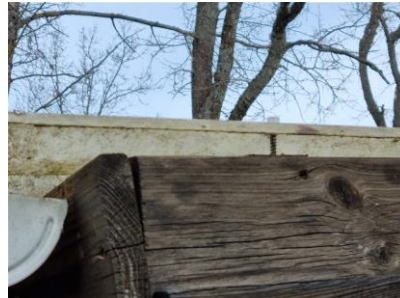
Utvändigt / Altan

- Tralldäcket har mindre torrsprickor.
- Altantak tätar bristfälligt lokalt.

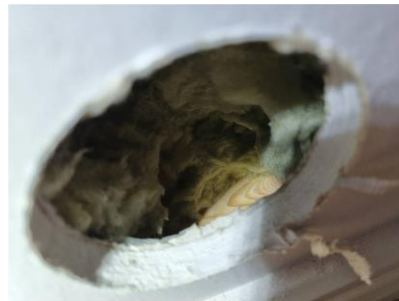
Entréplan / Allmänt

Vid kontroll av väggssyllar uppmättes fuktvärden under kritisk nivå för mikrobiell tillväxt och normal lukt upplevdes.

Via provhål i sovrum 1 på (70mm) noterades följande material: Gips, Ångspärr, Stenulls isolering samt träfärgad syll. Fuktkvoten uppmättes till 6-7 %.

Via provhål i entréhall på (70mm) noterades följande material: Gips, Ångspärr, Stenulls isolering samt träfärgad syll. Fuktkvoten uppmättes till Fuktkvoten uppmättes till 6-7%.

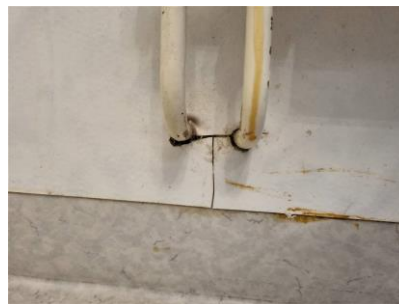
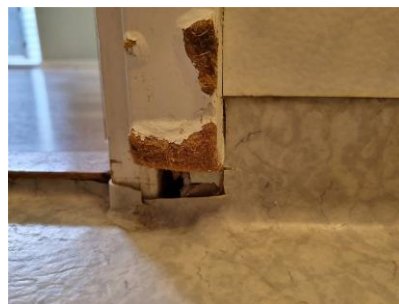
Entréplan / Dusch/Toalett

-Våtrummen/tvättstuga: Dessa utrymmen är äldre och bör genomgå en renovering för att säkerställa funktionaliteten då materialen blir sämre med tidens gång vilket ökar risken för fuktskador. Dock ska poängteras att dessa utrymmen fungerar i dagsläget men man bör överväga renovering.

- ✘ -Utrymmet är i behov av renovering.
- Lagning noteras vid matt uppvik.
- Foder har svällt.
- Otätheter kring rör genomföring i vägg.

Renovering av utrymmet rekommenderas. Kontakta en behörig våtrumsentreprenör för en renovering. I samband med renoveringen bör omkringliggande konstruktioner kontrolleras för att upptäcka eventuella följskador.

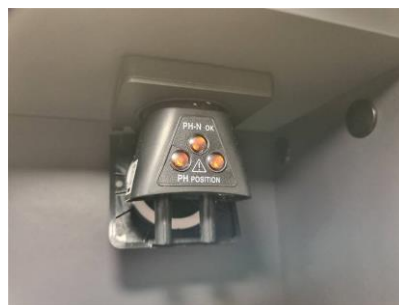
- 🔍 Ojordade uttag finns i våtrum.

När man har ojordade eluttag i våtrum finns det en ökad risk för personskador.

Kontakta en elektriker för kontroll och åtgärd.

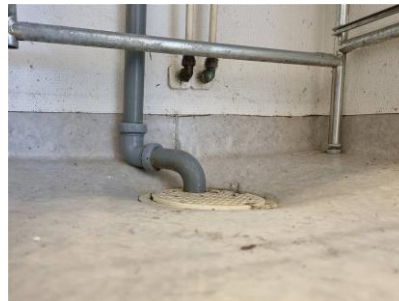
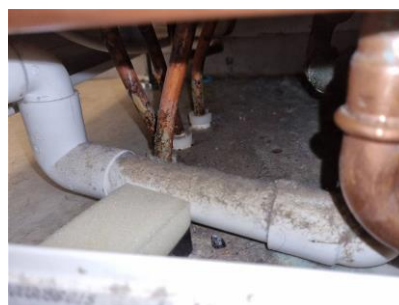
Entréplan / Tvättstuga och elpanna

- Utrymmet är i behov av renovering pga ålder.
- Foder har svällt.
- Golvbrunnen ligger ej horisontellt.
- Rörgenomföring finns i golv.

Utrymmet är äldre och har passerat tiden för sin tekniska livslängd.

Renovering av utrymmet rekommenderas. Kontakta en behörig våtrumsentreprenör för en renovering. I samband med renoveringen bör omkringliggande konstruktioner kontrolleras för att upptäcka eventuella följskador.

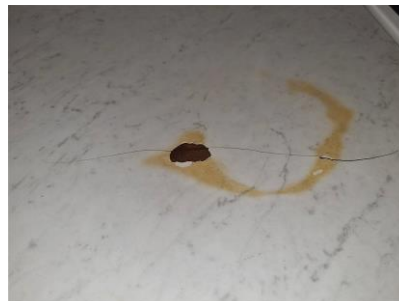
Entréplan / Kök

- Det förekommer ett slags fuktskydd i skåpet. Dock tätar detta bristfälligt.
- Skada på bänkskiva noteras.

Utan ett ordentligt fuktskydd är det svårt att upptäcka läckage från rörledningar. Vatten kan då tränga in i omkringliggande konstruktioner och orsaka fuktskador.

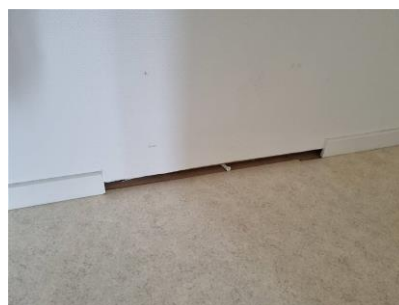
Övreplan / Klädkammare

-En bit golvsockel saknas.

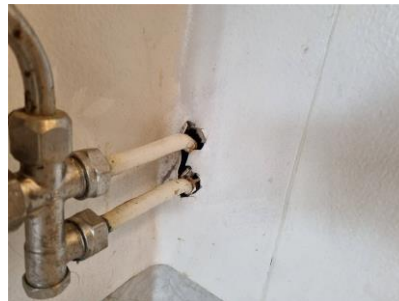
Övreplan / Dusch/Toalett

- Utrymmet är i behov av renovering pga ålder.
- Otätheter kring rör genomföring i vägg.
- Foder har svällt.

Renovering av utrymmet rekommenderas. Kontakta en behörig våtrumsentreprenör för en renovering. I samband med renoveringen bör omkringliggande konstruktioner kontrolleras för att upptäcka eventuella följskador.

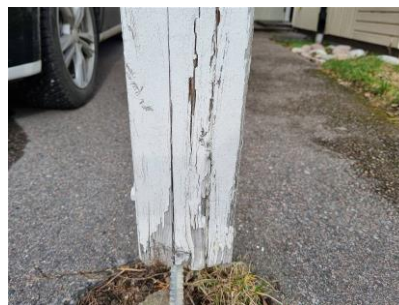
Utvändigt / Carport

-Carportens träkonstruktioner har torrsprickor samt färgsläpp.

Stolparna på carporten är i behov av underhåll då det förekommer glipor/torrsprickor samt färgsläpp. Detta för att undvika rötskador i konstruktionen.

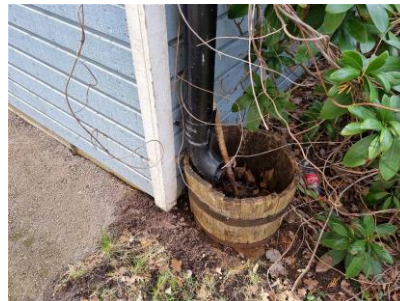
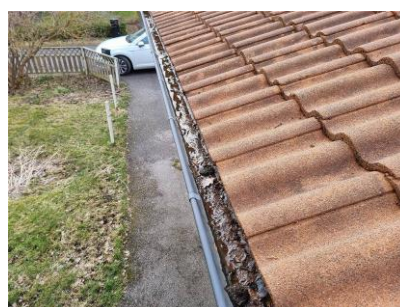
Utvändigt / Hängrännor / Stuprör

- Tak avvattning leds bort med hjälp av tunnor.
- Hängränna fylld med skräp.

I dagsläget samlas vatten från stuprören upp i tunnor.
Det är viktigt att dessa tunnor inte rinner över så att marken närmast huset inte blöts upp mer än nödvändigt. Det är viktigt att man rensar hängrännorna för undvika extra vattenbegjutning runt carporten/förrådet.
