Skälby 46:82

Nidarossligan 78

Besiktningresultat					
Bedömnings skala: 1 = Utan anmärkning, 2 = Påpekande, 3 = Bör åtgärdas, 4 = Ej besiktningbart					
Byggnadsdel	1	2	3	4	Anmärkning
Vind					
		X			-Mikrobiell påväxt förekommer i begränsad omfattning, vilket bör kontrolleras regelbundet så att skadorna inte förvärras. -Inga förhöjda fuktvärden uppmättes vid besiktningstillfället. -Vinden besiktigad via luckan då landgång saknas.
Övre plan					
Hall	X				
Sovrum 1	X				
Klädkammare	X				
Badrum/wc		X			Hela golvet lutar ej mot golvbrunn, golvlutning förekommer runt brunnen och en bit ut.
Sovrum 2	X				
Sovrum 3	X				
Trappa	X				
Entréplan					
Hall	X				
Kök	X				
Dusch/tvättutrymme		X			-Golvbrunnen är enligt gällande anvisningar monterad för nära vägg. -Rör genomföringar finns i golv genom tätskiktet.
Vardagsrum	X				
Trappförråd		X			Gruppfordelare för vatten- och golvvärmsystem monterade utan vattentät botten och tätskikt upp på väggar. Komplettering med vatten/fuktlarm bör övervägas.

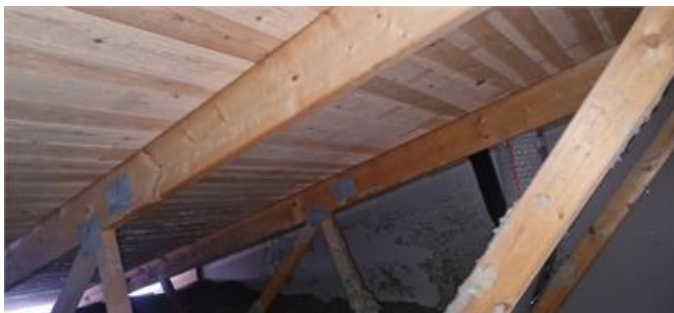
Bilden visar delar av vinden
