Fastighetsbeteckning
Stäket 1:212
Adress
Biskop Brasks gränd 72
17676 Järfälla

**Besiktningssuppgifter**

Uppdragsnummer C13501
Besiktningsdatum 2024-04-17
Besiktningss företag OBM Fuktteknik AB
Besiktningss förrättare Jouni Kekkonen
Närvarande Fastighetsägare
Giltig till och med 2025-04-17

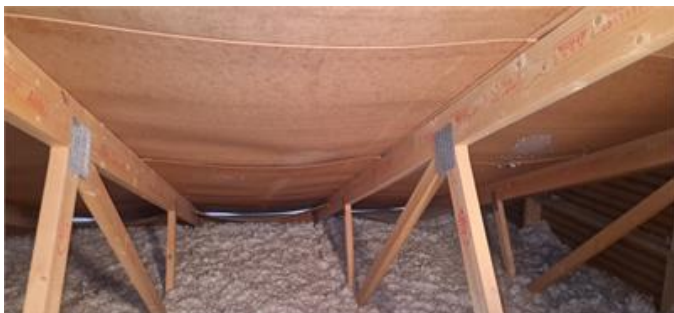
Besiktningresultat					
Bedömningsskala: 1 = Utan anmärkning, 2 = Påpekande, 3 = Bör åtgärdas, 4 = Ej besiktningbart					
Byggnadsdel	1	2	3	4	Anmärkning
Vind					
		X			-Fuktfläckar förekommer på underlagstak av board, vilket är relativt normalt för konstruktionstypen. Takets insida bör regelbundet kontrolleras. -Inga förhöjda fuktvärden uppmättes vid besiktningstillfället. -Vinden besiktigad via landgång.
				X	Delar av utrymme mellan innertak och yttertak vid hall/kök och förråd är ej besiktningbara.
Övre plan					
Hall	X				
Badrum/wc		X			-Utrymmet har äldre standard och den tekniska livslängden är passerad, kommande renoveringsbehov. -Mattskarv har spruckit. -Rör genomföringar finns i golv genom tätskiktet.
Sovrum 1	X				
Klädkammare	X				
Sovrum 2	X				
Sovrum 3	X				
Trappa	X				
Entreplan					
Hall	X				
Kök		X			Fuktskydd saknas under diskbänkens vatteninstallationer.
Tvättutrymme		X			Utrymmet har äldre standard och den tekniska livslängden är passerad, kommande renoveringsbehov.

Bilden visar delar av vinden
