Skälby 48:87

Satellitvägen 13

Uppdragsnummer	C13489
Besiktningsdatum	2024-04-16
Besiktningss företag	OBM Fuktteknik AB
Besiktningss förrättare	Jouni Kekkonen
Närvarande	Fastighetsägare
Giltig till och med	2025-04-16

Byggnadsbeskrivning	Byggnadsår
Huset är ett 1½-planshus grundlagd på kryppgrund	1962
Till eller ombyggnad	Övrigt
Nej	Huset var möblerat vid besiktningstillfället

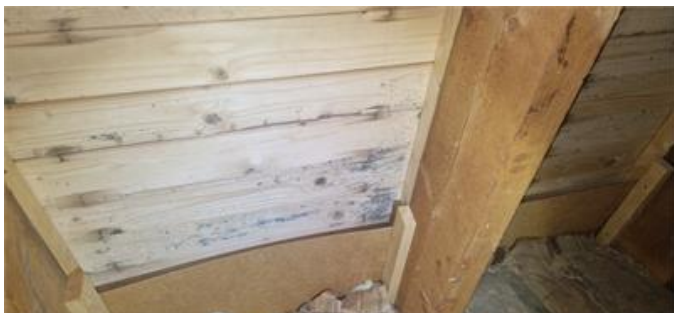
**Vind**-Mikrobiell påväxt förekommer på yttertakets insida i begränsad omfattning. Det kan ej bedömas om detta är ett pågående problem eller av äldre ursprung. Yttertakets insida bör därför kontrolleras regelbundet, se även info på protokollets näst sista sida, pos. 3.

Bilden visar delar av vinden med mikrobiell påväxt i begränsad omfattning

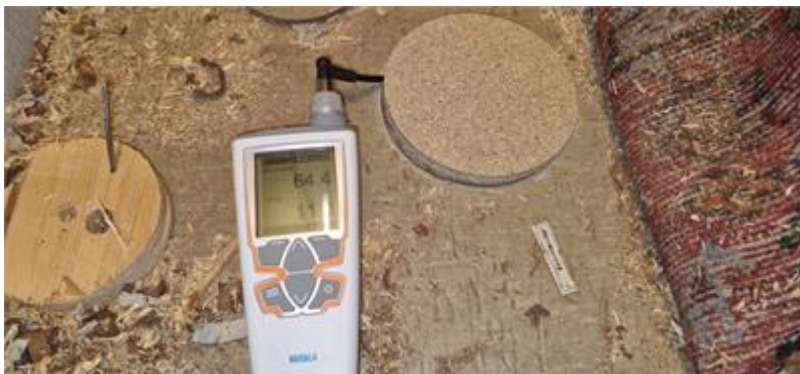
I provhål i klädkammaren uppmättes fuktkvoten i träregel till 10-12% och relativ fuktighet i isoleringen till 63-65%. Det kritiska gränsvärdet för mikrobiell tillväxt brukar anges till ca 15-17% fuktkvot (FK) eller ca 70-75% i relativ luftfuktighet (RF).
