**Fastighetsuppgifter**

Skälby 3:428

Meteorvägen 25B

| Uppdragsnummer | C13463 |

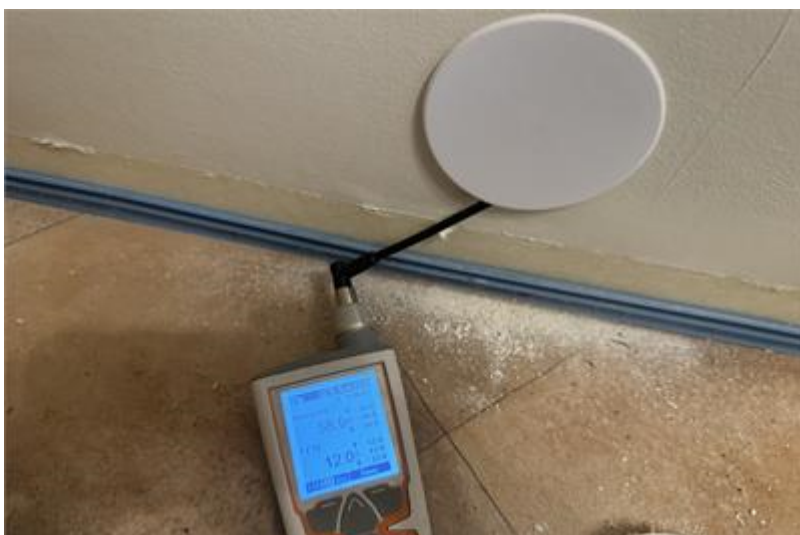
En dörrtröskel lyftes så konstruktionens uppbyggnad kunde fastställas. Provhål togs även i vägg för fuktmätning. Fuktvärden under kritisk nivå för mikrobiell tillväxt uppmättes och ingen avvikande lukt upplevdes via borrhål eller mot golv.

Fk i syll uppmättes till ca 10%. Fk i dörrkarm uppmättes till ca 14%.

Rf i isolering uppmättes till ca 59%.

Det kritiska gränsvärdet för mikrobiell tillväxt brukar anges till ca 15-17% fuktkvot (FK) eller ca 70-75% i relativ luftfuktighet (RF).
