**Fastighetsuppgifter**

Kallhäll 10:38

Tennringen 34

Uppdragsnummer	C13471
Besiktningsdatum	2024-04-12
Besiktningss företag	OBM Fuktteknik AB
Besiktningss förrättare	Jouni Kekkonen
Närvarande	Representant för DB och mäklare
Giltig till och med	2025-04-12

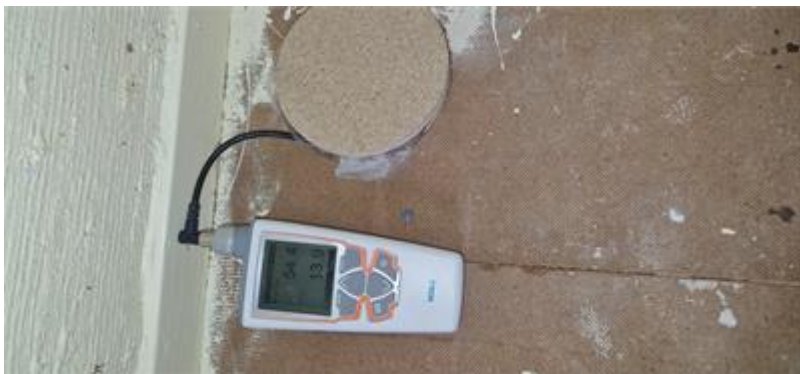
Byggnadsdel	Tillbyggnad
Konstruktionsdel	Uppreglad golvkonstruktion
Konstruktionsuppbyggnad	Ytskikt, Trä, isolering, träkonstruktion, papp och betong

I provhål uppmättes fuktkvoten i träregel till 12-14% och relativ fuktighet i isoleringen till 53-55%. Det kritiska gränsvärdet för mikrobiell tillväxt brukar anges till ca 15-17% fuktkvot (FK) eller ca 70-75% i relativ luftfuktighet (RF).

Notera att stickprovsmässig undersökning är utförd samt att mätvärden normalt sett kan variera över årstiderna. För att säkert fastställa konstruktionens kondition och fuktstatus måste en mer omfattande undersökning utföras.
