ÖVERLÅTELSEBESIKTNING

**Stäket 75:4
Björnstiernas väg 17
176 76 Järfälla**

Beställare:	Lena Hörnqvist & Jan Nilsson
Besiktningssman:	Bennie Bergkvist
Telefon:	0790981273
E-post	husbesiktning@rakersystems.se
Besiktningdag:	2023-08-18
Närvarande:	Lena Hörnqvist Bennie Bergkvist Rakersystems
Besiktningens genomförande och omfattning	2023-08-18 överlämnades en uppdragsbekräftelse till beställaren. En genomgång av denna uppdragsbekräftelse samt dess villkor gjordes innan påbörjad överlåtelsebesiktning. Huvudbyggnad + vidbyggd del av hus såsom carport, förråd eller garage omfattas.

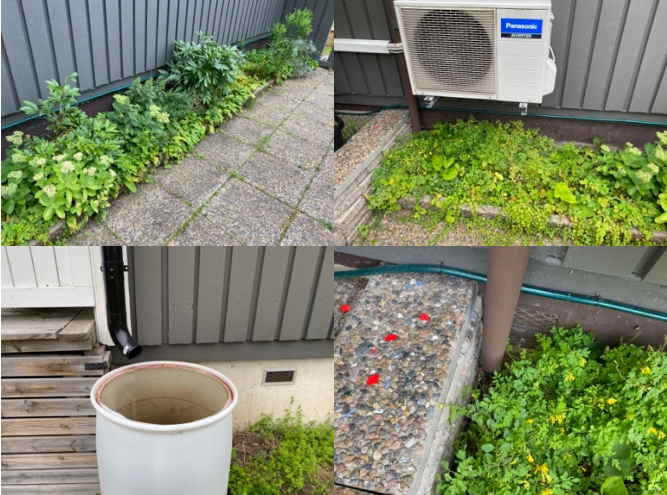
Mark mm.	<p>Växter finns i anslutning till fastigheten. Uppfång under luftvärmepumpen. Stuprör avslutas vid grundmuren. Se riskanalys.</p>

- Stuprör som inte är anslutna till markledning och inte leds bort från grunden och huset är en risk på grund av fukt. Risk finns för en ökad fuktbelastning på grunden och plintar vilket kan leda till fuktrelaterade skador på dessa och kringliggande konstruktioner.

- Närliggande planteringar kan komma att påverka grundkonstruktioner, fasader vind och tak negativt då rötter underminerar grundkonstruktioner (med risk för sättningsskador) och grenar fukt belastar fasader. Takkonstruktioner kan även påverkas negativt (nedskräpning av tak och liknande) samt att planteringar kan täppa till luftspalter vid takfot.

- När det förekommer värmepumpar vars kondensvatten inte leds bort från grunden är det en risk på grund av fukt. Risk finns för en ökad fuktbelastning på grund och grundmurskonstruktion, vilket med tiden kan leda till fuktrelaterade skador på dessa och kringliggande konstruktioner.

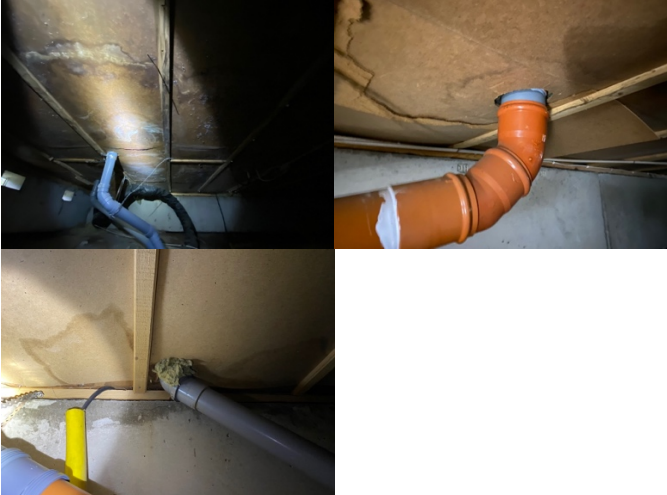
Grundmur/Hussockel:	---
Fasad:	---
Fönster/Dörrar:	<p>Enstaka fönster har målnings behov och äldre isoler kassetter. Se riskanalys.</p>
Yttertak:	---
Krypgrund:	<p>Spår av gammal vattenskada och mikrobiell påväxt noteras under badrum. På delar av grunden är det öppet mellan grundmur och mark. Se riskanalys.</p>

- Fönster med färgsläpp och torksprickor är en risk ur fuktsynpunkt. Risk finns för med tiden ökande skador som kan leda till fuktrelaterade skador på dessa och på bakomliggande konstruktioner.

När det förekommer äldre isolerglaskassetter (+20år) finns risk för läckage mellan glasen i kassetten vilket kan leda till missfärgningar och till sämre energiprestanda.

- Krypgrunder är klassad som en riskkonstruktion på grund av fukt. Fukt kan bland annat tillstöta från mark, från temperaturskillnader som uppstår mellan grunden och den utvändiga luftfuktigheten, från stuprör som ej leds bort från huset m.m. Den eventuellt tillstötande fukten kan orsaka fuktrelaterade skador på ovanliggande konstruktioner.

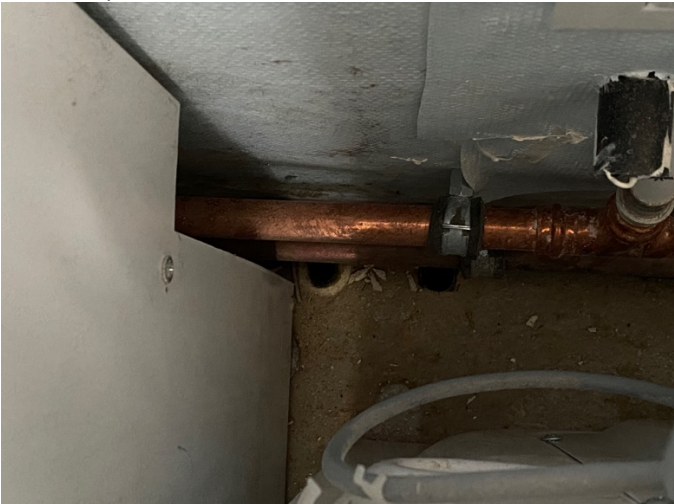
Entréhall:	---
Sovrum:	---
Vardagsrum/matplats:	---
Kök:	<p>Fuktskydd finns i botten på diskbänkskåpet och kyl/frys.</p> <p>Se riskanalys.</p>
Dusch/wc:	---
Tvättstuga:	<p>Utrymmet har äldre ytskikt och otätheter på golvmattan noteras.</p> <p>Se riskanalys.</p>

- Avsaknaden av fuktskydd i diskbänkskåpet och under kyl/frys är en risk på grund av fukt, risk finns att ett eventuellt läckage inte upptäcks i tid, vilket kan orsaka vatten/ fuktrelaterade skador på kringliggande konstruktioner.

- Då tvättstugan på entréplan och dusch/wc på övreplan med äldre ytskikt och har otätheter, så finns en ökad risk för att det få fuktinträning in i bakomvarande och underliggande konstruktioner, vilket kan leda till fuktrelaterade skador på dessa konstruktioner.

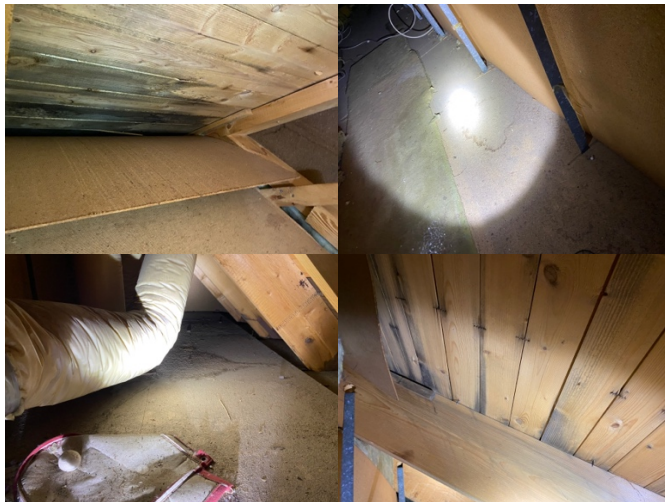
På sidovind 1 och 3 noteras äldre missfärgningar på golvspån och mindre mikrobiell påväxt på underlagstaket. Dessa bedöms som torrt.
