ÖVERLÅTELSEBESIKTNING TRYGGA KÖP

NACKA ERSTAVIK 26:340

Notgatan 14
133 43 SALTSJÖBADEN

2023-12-19

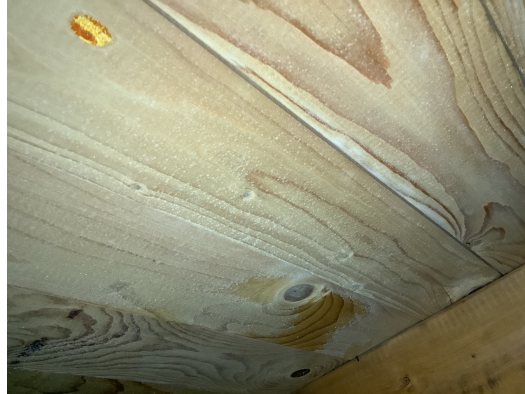
Mikrobiell påväxt.

Den upptäckta mikrobiella påväxten indikerar att vinden periodvis tillförs eller har tillförts fukt inifrån bostaden, som den kallare delen av året kondensera mot underlagstaket (sk konvektionsskada).

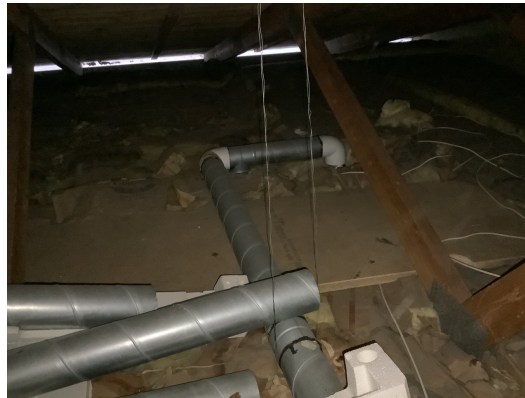
Avsaknad av rörisolering.

Då rören har blivit frilagda från isolering finns det risk att kondens bildas på rören vilket bidrar till en ökad fuktbelastning i utrymmet.

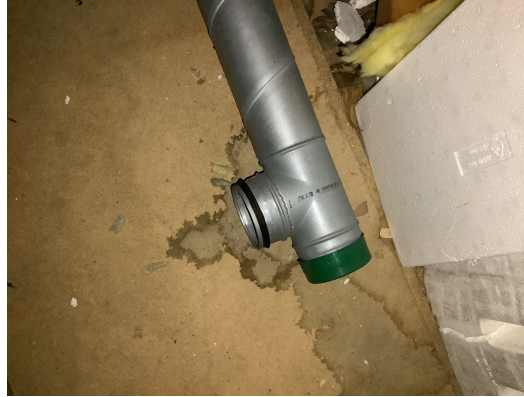
Ventilationsrör som mynnar ut på vind.

Ventilationsrör som mynnar ut i kallt vindsutrymme medför ökad risk för kondensbildning i vindsutrymmet.

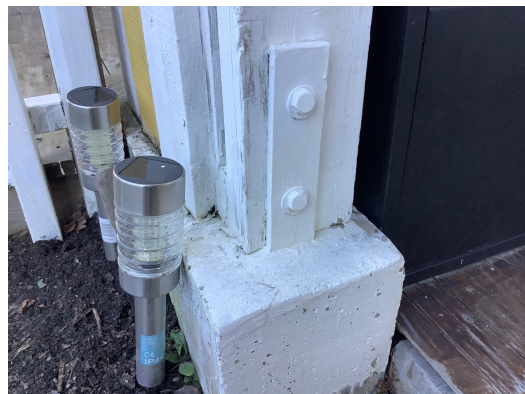
Trä dikt an betong.

Trä som är monterat dikt an betong har benägenhet att kapillärt suga vatten med rötskada som följd.

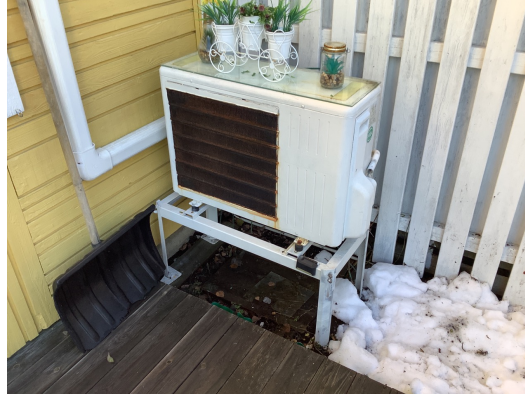
Avrinning från värmepump intill grundmur.

Kondensvatten från värmepump som inte leds bort ökar risken för förhöjd fuktstatus i grundkonstruktionen.

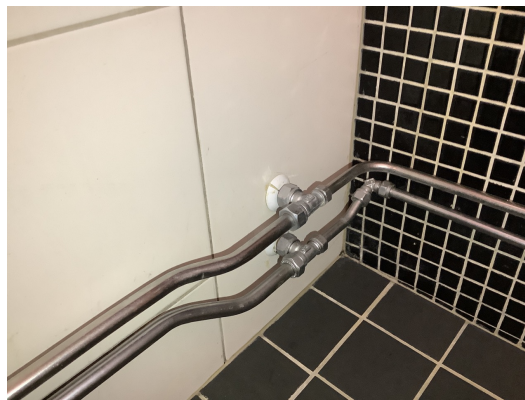
Rör genomföringar samt kondensrör i våtzon 1.

Då rör genomföringar samt kondensrör från varmvattenberedare finns i våtzon 1, finns det risk att fukt kan tränga in i angränsande konstruktionen och där orsaka fuktrelaterade skador.

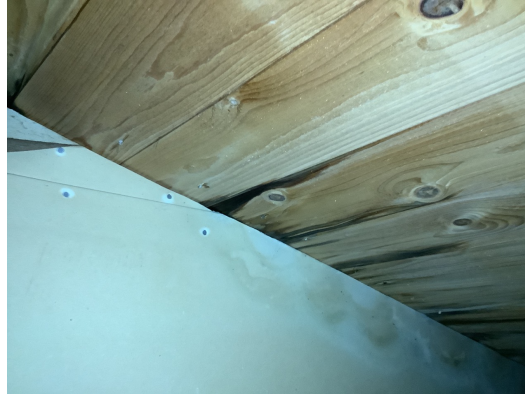
Missfärgningar.

Då aktiva missfärgningar har observerats, finns det risk att man har skador i konstruktionen. För att förvissa sig om omfattningen på skadorna rekommenderar vi att man undersöker detta med fackman.
