# Gulleveig 2

Sköldvägen 29 Djursholm

## Överlåtelsebesiktning för säljare

**2023-10-02**

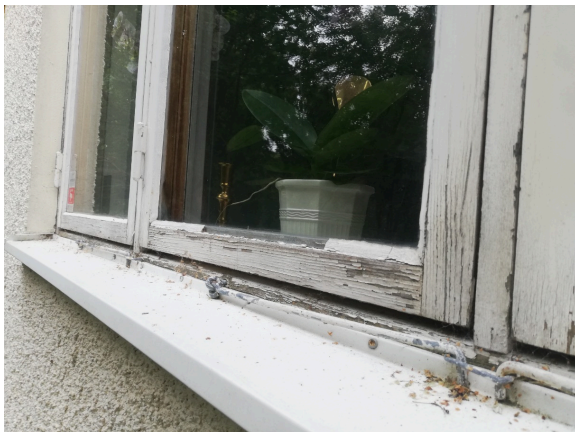
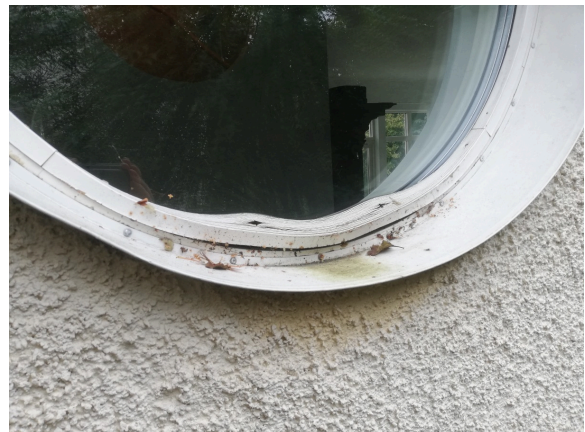
- Markförhållanden:** Finns större växter i nära anslutning mot huset, vilket kan vara olämpligt.
- Sockel:** Del av fuktskyddet (Platonmatta) är synlig ovan marknivå samt avslutningslist delvis bristfälligt fastsatt.
- Fasad:** Inget att notera.
- Fönster/dörrar:** Fönster på husets ursprungliga del är i behov av underhåll då dessa är mera slitna, urblekta med färg och kittsläpp.  
Glaslist på runt fönster vid entrén är futkskadad.  
Finns inget tröskelbleck monterat på fönsterdörr i souterräng.

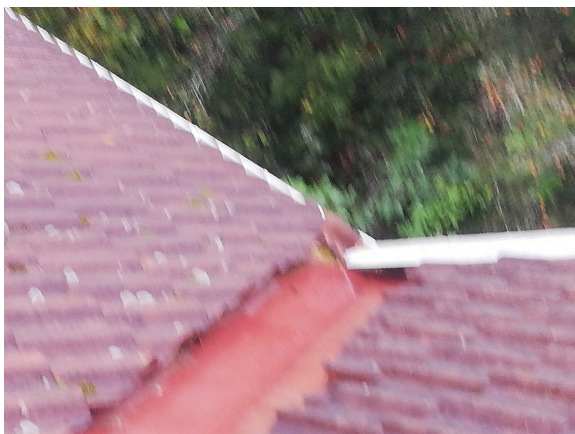
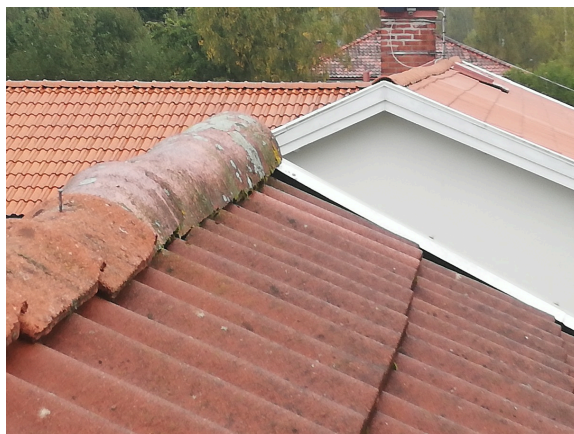
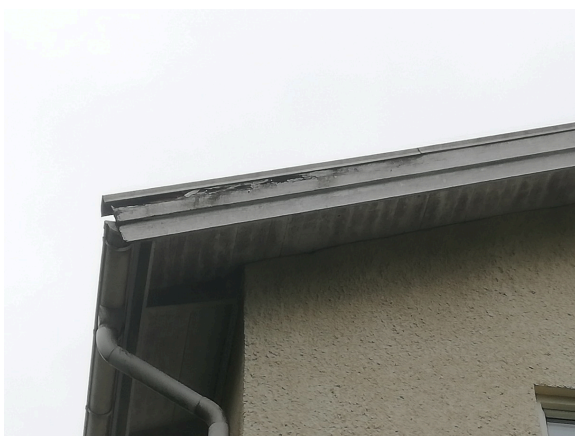
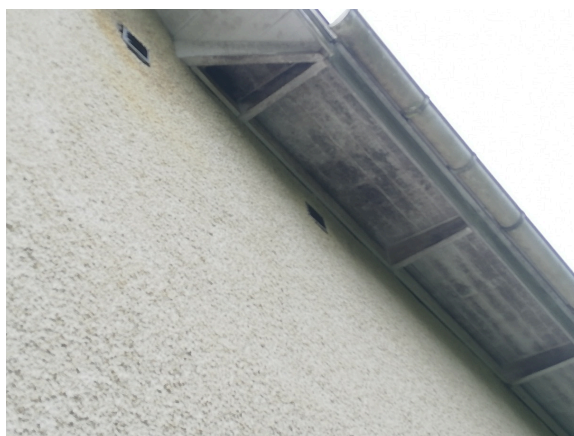
Nås via taklucka, i anslutning till ränn dal finns några takpannor som inte ligger rätt eller lossnat från sitt rätta läge.

Nockpannor har delvis dålig täckning/omlottläggning mot övre pannrad.

Plåt detaljer för takgenomföringar bedöms vara från husets byggår, brister finns med glipor/otätheter.

Del av vindskiva/takfot på den tillbyggda delen är kraftigt rötskadad.

Delar av takfoten är missfärgad av en yttlig påväxt.

Brister i den utvändiga taktäckningen är en risk ur fuktsynpunkt. Risk finns att vatten vid nederbörd rinner ner i underliggande konstruktioner och orsakar fuktskador.

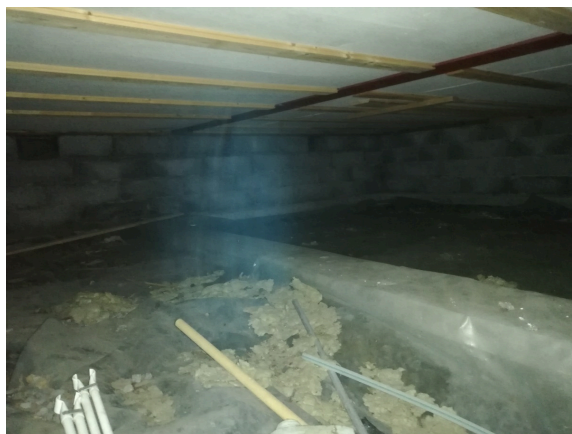
Nås via lucka inne ifrån, på marken ligger div gammalt byggspill kvarlämnat vilket kan vara olämpligt ur fuktsynpunkt.

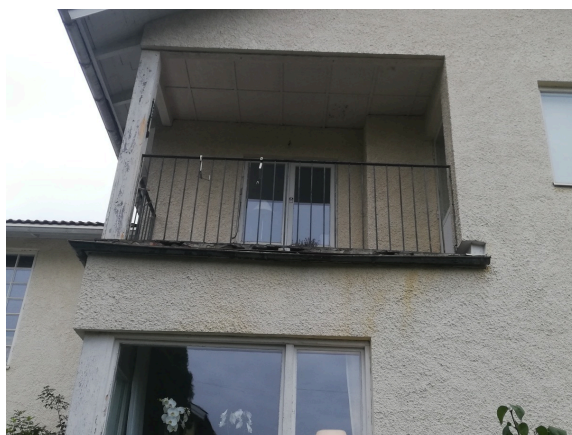
**Balkong** Balkongen med underliggande tätskikt är i sämre skick och bedöms vara i behov av en omgående renovering.

En balkong/terrass som är placerad ovan på ett utrymme kan anses vara en riskkonstruktion då det kan vara svårt att se om det finns brister/skador i underliggande delar, vilket i sin tur kan orsaka fuktskador på underliggande byggnadsdelar.

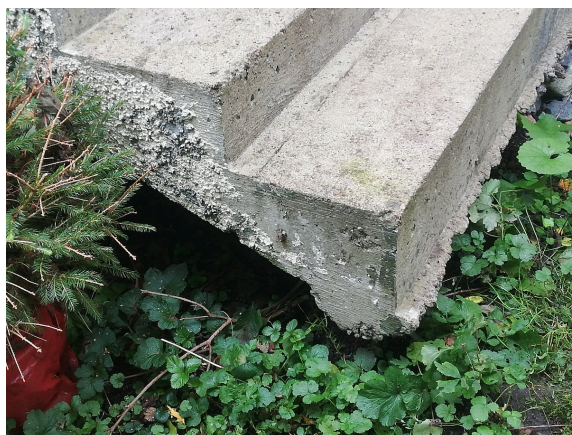
**Övrigt:** Marken har sjunkit runt huset och del av entrétrapp hänger i luften utan stöd.

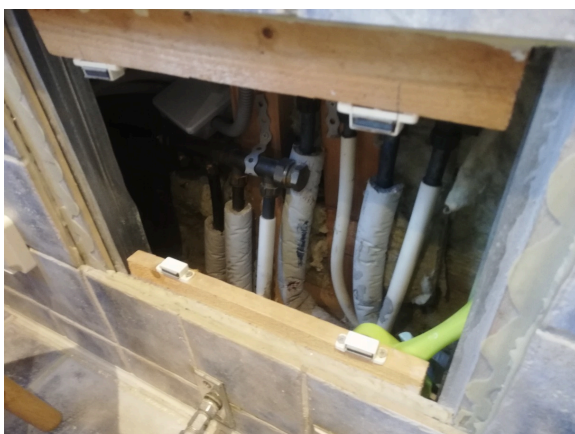
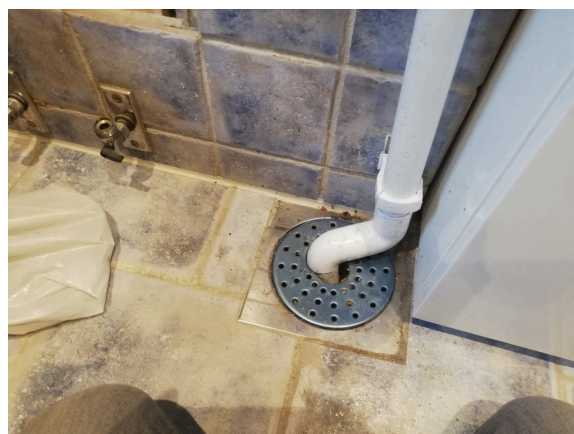
**Dusch:** Våtutrymmets standard är äldre.  
Tättskiktsanslutning mot golvbrunnar ej bedömningsbara, en golvbrunn är placerad för nära vägg.  
Finns inget fuktsäkert utförande i anslutning till inbyggd rörfördelare.  
Avloppsrör under kommod aviker från dagens krav på placering/utförande.

Då våtutrymmets standard är äldre, finns risk att tätskikt/ytskikt i utrymmet har försämrats med åren vilket ökar risken för läckage och att vattenrelaterade skador uppstår, det kan även finnas bakomliggande skador som inte går att upptäcka vid en okulär besiktning.
