Ekberget 25

Fågelvägen 19 Danderyd

Överlåtelsebesiktning för säljare

2023-03-23

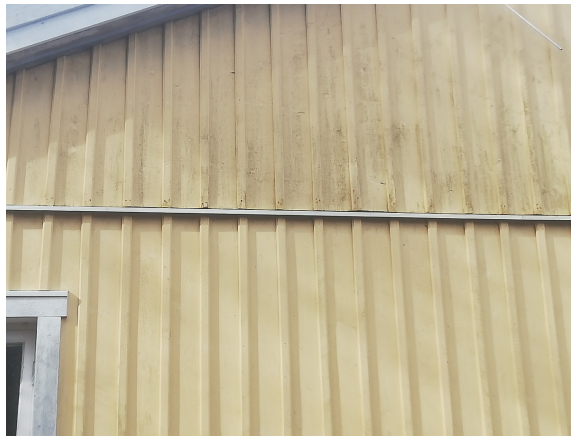
- Markförhållanden:** Dränering och fuktskydd bedöms vara äldre.
Se även riskanalys.
- Sockel:** Inget att notera.
- Fasad:** Fasadpanel och övrigt trä är i behov av underhåll/målning,
generellt en yttlig påväxt på fasad.
Finns lite mindre lokala rötskador i ändträ.

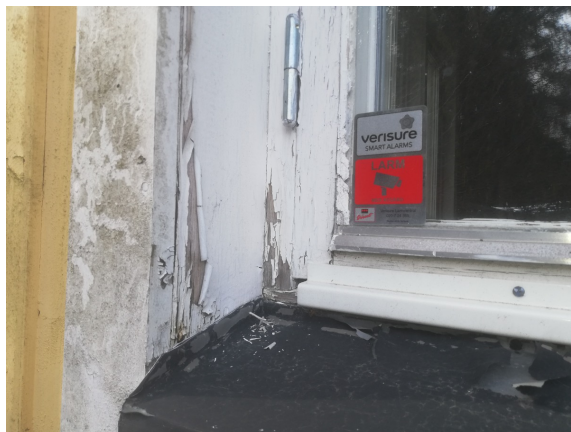
- Fönster/dörrar:** Är i behov av underhåll, urblekta med färg och kittsläpp.

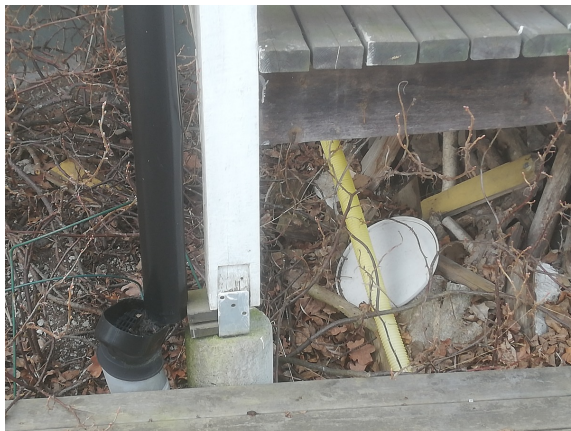
Övrigt: En plint till stolpe för entrétag har sjunkit, stolpe är uppallad med klossar
