# Besiktningssprotokoll

## Anticimex Överlåtelsebesiktning av småhus - nivå 1

Fastighetsbeteckning: Odinslund 14	
Fastighetsägare: Cecilia Fagerlund	
Fastighetsadress: Henrik Palmes Allé 9	
Postnummer: 182 60	Ort: Djursholm

Besiktningdatum: 2022-03-28	Protokollnummer: 66845956
Temperatur: 8	Väderlek: Halvklart
Tekniker: Roger Pettersson	
E-post: roger.pettersson@Anticimex.se	
Kontor: Stockholm Norr	
Närvarande: Säljare

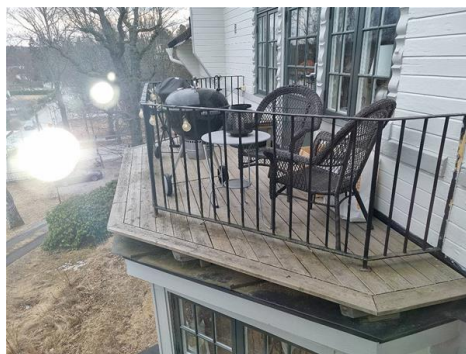
Balkongen är en så kallad underbyggd och låglutande balkong med plåttäckning.

Underbyggda och låglutande balkonger är riskkonstruktioner för mikrobiella skador och läckage då yt/tätskiktet bland annat nyttjas för gångbelastnings samt på grund av liten/dålig avrinning. För denna typ av konstruktion är det viktigt med noggrant underhåll i form av rengöring/rensning samt byte av yt-/tätskikt i förebyggande syfte då läckage är svåra att upptäcka i tid. Tätskiktet utgörs av ett plåttak med trallgolv ovan. Plåttaket under trallgolvet har inte besiktigats.

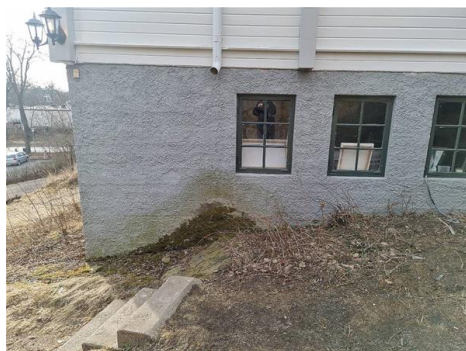
Stuprör är inte anslutet till markledning.

Stuprör som inte är anslutet till markledning kan medföra en ökad fuktbelastning på grundmur/sockel som i sin tur kan leda till fuktrelaterade skador.

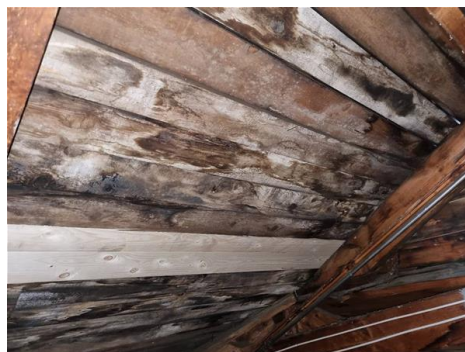
Mikrobiell påväxt finns på underlagstaket.

Den upptäckta mikrobiella påväxten på underlagstaket kan vara ett tecken på att vinden tillförs fukt inifrån bostaden och/eller uteluften.

Vi rekommenderar en fördjupad undersökning för att bedöma orsak och omfattning.

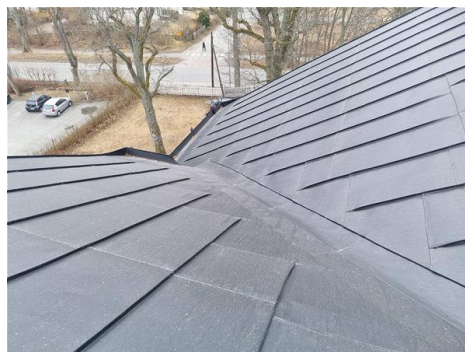
På det stora övergripande taket noteras det inget avvikande.

Dom mindre skärmtaken på fasaden är inte helt återställda efter takrenoveringen men det ska ske inom kort.

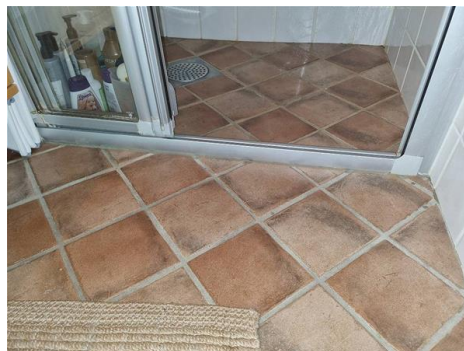
Duschvägg med tät sockel.

Risk vid eventuellt läckage att vattnet ej kan ta sig till golvbrunn. Det rekommenderas att det tas upp en öppning i sockeln/gummilisten.

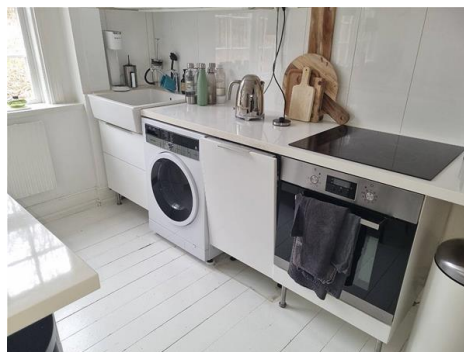
Tvättmaskinen olämpligt placerad.

Tvättmaskin kan placeras i ett utrymme utan golvbrunn. I det fallet ska den vara placerad på ett vattentätt underlag med uppvikta kanter runt om. Under tvättmaskinen ska det finnas en fuktsensor som är kopplad till en läckagebrytare eller en vattenfelsbrytare alternativt ett översvämningsskydd och ett vattenlarm.

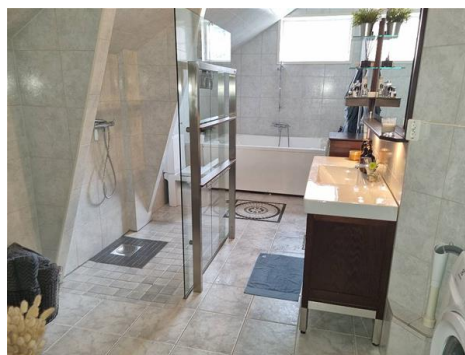
Våtutrymmet har äldre yt-/tätskikt.

- Brunnen är placerad för nära vägg.
- Kämring saknas i brunnen under badkaret.
- Rörgenomföring i vägg bakom badkaret.
- Bristfälligt golvfäll.

Eftersom funktionen, som innebär att ytskiktet/tätskiktet ska vara vattentätt, kan vara nedsatt finns en ökad risk att vatten tränger igenom ytskiktet/tätskiktet med vattensador i omkringliggande konstruktioner som följd.
