Skuld 13

Skärsvägen 21 Djursholm

Överlåtelsebesiktning för säljare

2023-05-26

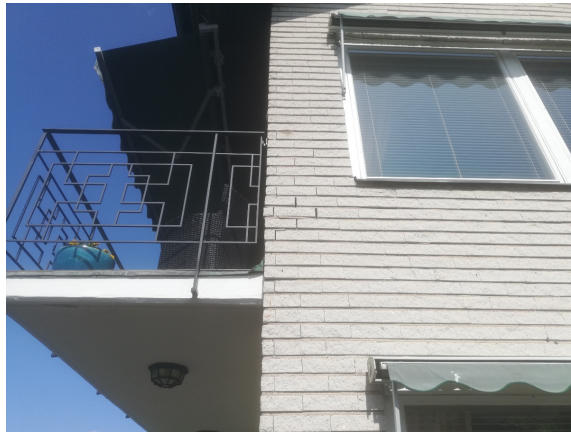
Fasad: I fasaden finns lite skador i form av hål från tidigare infästningar samt sprickor med några lösa stenar, detta bedöms dock mest vara av estetisk karaktär.
Bilden visar ett exempelområde.
