Fastighetsuppgifter

Fastighetsbeteckning
Hässleberga 1:11
Adress
Hässelberga 608
247 99 Genarp

**Besiktningssuppgifter**

Uppdragsnummer G20663
Besiktningdatum 2021-09-10
Besiktningföretag OBM Kronoberg AB
Besiktningförrättare Andreas Liljedahl
Närvarande Säljare
Giltig till och med 2022-09-10

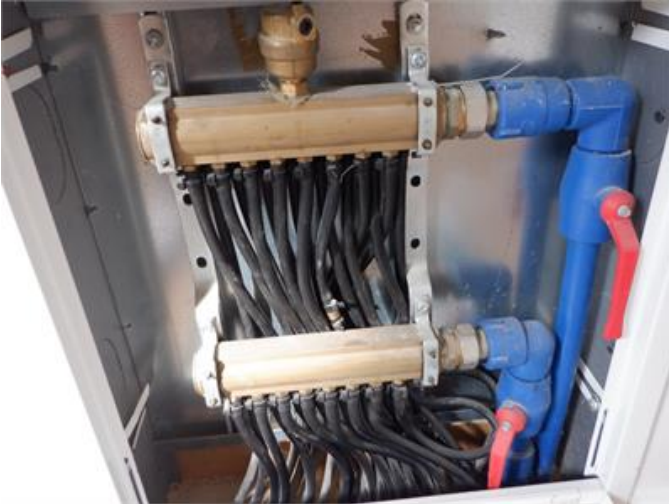
Vind/sidvindar/parallelltak				X	Konstruktionerna är stängda och således ej besiktningbara.
HELA Huset allmänt		X			Golvvärmefördelare i skåp inbyggda i vägg utan tät botten finns på alla våningsplan vilket innebär ökad risk för fuktskador vid eventuella läckage. Installationer ingår inte i besiktningen med det noterades att täcklock saknades på en del el-uttag vilket bör åtgärdas.
HELA VINDS PLAN allmänt		X			Det förekommer ojämna golv samt knarr ljud i golven. Spikhuvud sticker lokalt upp och bör åtgärdas.
PLAN 2					
Trappa	X				
Hall	X				
Allrum 1	X				
Kik 1	X				
Passage	X				
Kik 2		X			Under renovering och ej färdigställt vid tidpunkt för besiktning.
Kik 3	X				
Allrum 2	X				
Trappförråd	X				
Sovrum	X				
Allrum 3	X				
Badrum 1		X			Det förekommer inget uppvikt fuktskydd på golv mot tröskel. Hela golvet lutar inte mot golvbrunn. Tätskikt vid golvbrunn av okänt fabrikat bedöms vara felaktigt utförd. Kontakt med fackman för förslag av åtgärder rekommenderas.

Golvvärmefördelare i skåp utan tät botten på samtliga plan.

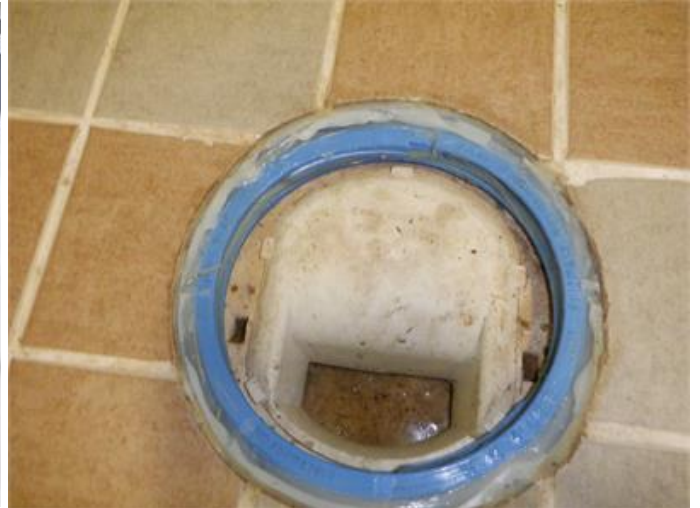
DUSCH entré plan: Det förekommer lokalt fel lutning på golv samt att det inte gick att fastställa om det förekommer uppvikt fuktskydd på golv mot väggar samt i golvbrunn. Klämring är felmonterad. Kontakt med fackman för förslag av eventuella åtgärder rekommenderas.

Felmonterad klämring.

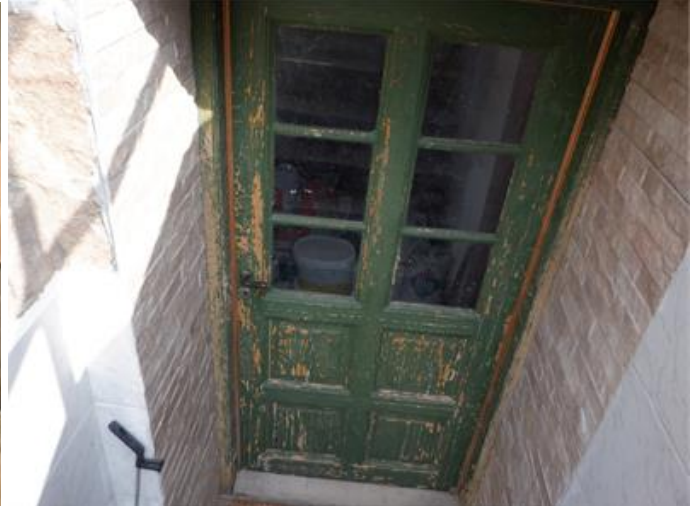
Källardörr med underhålls behov.
