Fastighetsbeteckning
Torpa- Kärra 6:169
Adress
Cafévägen 2F
432 95 Varberg

**Besiktningssuppgifter**

Uppdragsnummer	O24198
Besiktningsdatum	2024-03-27
Besiktningföretag	OBM Besiktning Väst AB
Besiktningförrättare	Markus Grunditz
Närvarande	Mäklare
Giltig till och med	2025-03-27

Byggnadsbeskrivning Gavelliggande radhus i 2- plan.	Byggnadsår 2017
Till eller ombyggnad Inga kända åtgärder.	Övrigt Huset var möblerat. Fristående/vidbyggda byggnader besiktigas ej.

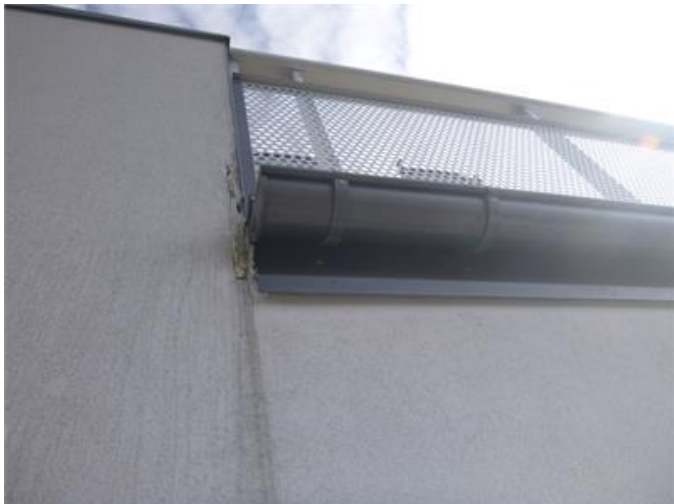
Om det är sprickor i fasaden finns det en risk att vatten kan tränga in och orsaka skador som påverkar byggnaden negativt.

Bilden visar exempel på spricka i fasaden vid terrassen.

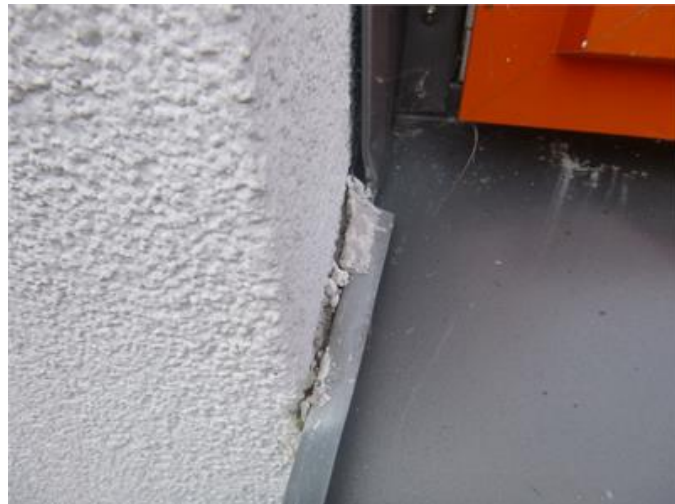
Om plåtdetaljer är otäta/bristfälliga finns det en risk att vatten kan tränga in och orsaka skador som påverkar fastigheten negativt.

Bilden visar plåtdetalj där otätheter förekommer.
