Besiktningssprotokoll

Försäkringsbesiktning för Anticimex Säljarsförsäkrat

Fastighetsbeteckning: Skogstorp 4:99	
Fastighetsägare: Andreas Lundberg	
Fastighetsadress: Mosippevägen 4	
Postnummer: 31133	Ort: Falkenberg

Besiktningdatum: 2024-04-03	Protokollnummer: 68185394
Temperatur: -2 °C	Väderlek: Klart
Tekniker: Tomas Forss	
E-post: tomas.forss@anticimex.se	
Kontor: Halmstad	
Närvarande: Andreas Lundberg, fastighetsägare Urban Ackre, mäklare

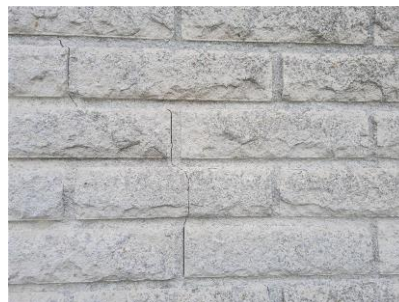
Någon enstaka rötskada noterades i grovdelenens fasad. En rötskada finns på gavelspetsen åt öster.

Enstaka sprickor och algpåväxt finns i stenfasaden.

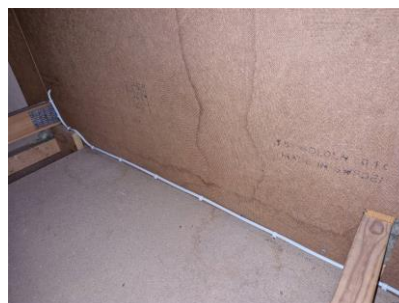
Grunden nås via en utvändigt lucka.
Marken består av grus med en ovanpåliggande plastfolie.
Grundmuren består av betonghålstén.
Blindbotten är av masonitskivor.

Vid kontroll av konstruktion mättes fuktkvoten stickprovsvís i syllkonstruktionen till mellan 15-16 %.
Det finns risk för mikrobiell tillväxt om den relativa fuktigheten (RF) i luften är över 75 %, vilket i gran- och furuvirke motsvarar en fuktkvot (FK) på ca 17 %.

I krypgrunden finns en krypgrundsavfuktare installerad.
Syftet med denna installation är att genom avfuktning hålla fuktigheten i krypgrunden på en så låg nivå att ingen tillväxt av mikroorganismer är möjlig. För att detta ska fungera är det viktigt att installationen servas årligen med bland annat filterbyte och kontroll av inställningar så att fuktigheten inte stiger.

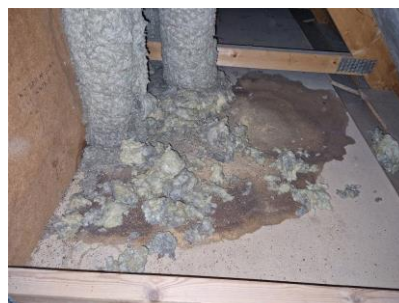
Missfärgningar finns på stödbensväggar och på spånskivsgolven. Fuktindikering utfördes på missfärgningarna utan anmärkning.

För att konstatera orsaken till och omfattningen av de fuktrelaterade skadorna rekommenderas att en fördjupad undersökning utförs.
