# Besiktningssprotokoll

Anticimex Överlåtelsebesiktning av småhus - nivå 1

Fastighetsbeteckning: värmö6:13	
Fastighetsägare: Mohammed Mejdi Rashid & Latifa Alsadi	
Fastighetsadress: Killängsvägen 32	
Postnummer: 268 73	Ort: Billeberga

Besiktningdatum: 2023-11-02	Protokollnummer: 67945966
Temperatur: 10 °C	Väderlek: Klart
Tekniker: Mats Wahlfrid	
E-post: mats.wahlfrid@anticimex.se	
Kontor: Malmö	
Närvarande: Ägare

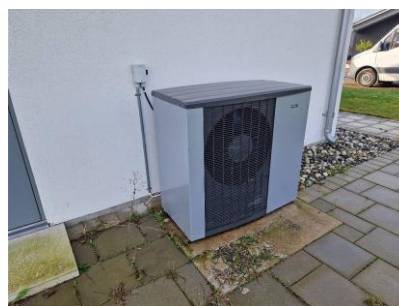
#### Utvändigt / Markförhållanden

Försök leda bort kondensvatten från luftvärmepumpens utedel, detta kan bidra till en onödig fuktbelastning på sockel och vägg.

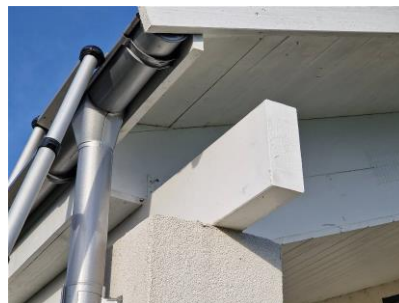
#### Utvändigt / Fasad

Det finns inga skador i dag, men tänk på att måla noga och ofta på ändträ i de utstickande bjälkarna.

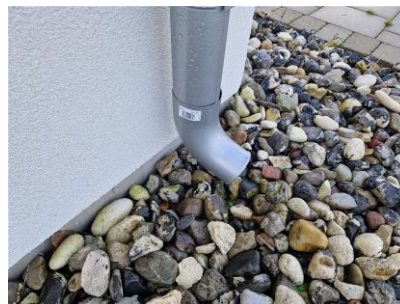
## Utvändigt / Hängrännor / Stuprör

Stuprör är inte anslutet till markledning.

Stuprör som inte är anslutet till markledning kan medföra en ökad fuktbelastning på grundmur/sockel som i sin tur kan leda till fuktrelaterade skador.

Rikta rännor för att bättra på fallet mot stuprör.

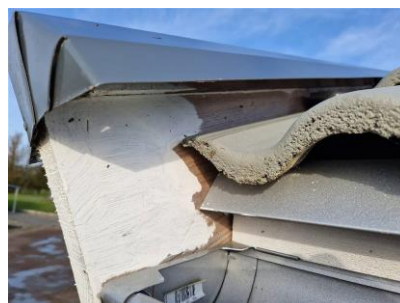
## Utvändigt / Tak

Taket har besiktigats från marknivå samt stege mot hängränna. Nockstege finns ej. En del målningsarbete behövs gällande vindskivor.

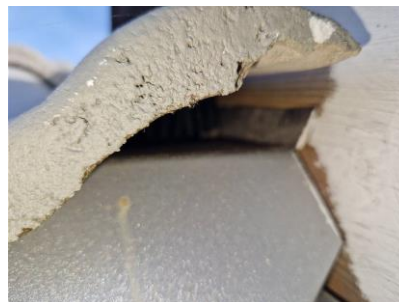
På södersidan verkar man ha missat att lägga trekantsläkt längs med vindskivor. Underlagspappen är uppvikt en liten bit mot vindskivan. Regnvatten som ev rinner på fel sida om underlagspappen kan skada vindskivor samt att vatten kan rinna in under underlagspappen.

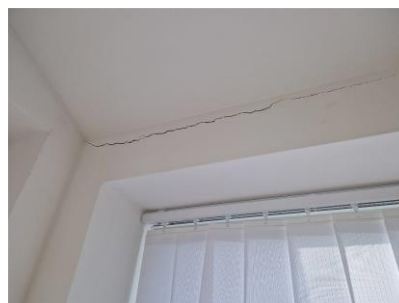
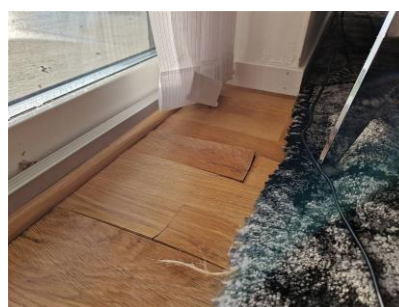
## Entréplan / Vardagsrum

Det finns dock ett inläckage i vardagsrum via altandörr mot öst.

Rörelsesprickor i nybyggda hus är vanligt att se. De flesta är tunna, men över fönsterparti i vardagsrum sydöst kan man se en något större spricka, dock inte genomgående vad jag kunde se vid mitt besök. Kontakt med entreprenör för dessa noteringar rekommenderas.

En något större rörelsespricka ovan fönster mot sydöst samt inläckage vid altandörr, parkett är skadad. Fel fall på utsida? Vid altandörr kan man även se tecken på att en viss fuktpåverkan sker på vägg. Kontakta byggtreprenör för en fortsatt kontroll samt bedömning av åtgärder. Aktuell byggtreprenör kan också kontaktas gällande garanti.
