# Besiktningssprotokoll

Anticimex Överlåtelsebesiktning av småhus - nivå 1

Fastighetsbeteckning: Slogstorp 22:1	
Fastighetsägare: Jakob & Charlotte Falck	
Fastighetsadress: Slogstorp 2201	
Postnummer: 241 61	Ort: Löberöd

Besiktningsdatum:	Protokollnummer: 68074911
Temperatur: 4 °C	Väderlek: Duggregn
Tekniker: Rikard Rydberg	
E-post: rikard.rydberg@anticimex.se	
Kontor: Lund	
Närvarande: Jakob Falk, fastighetsägare Rikard Rydberg, Anticimex

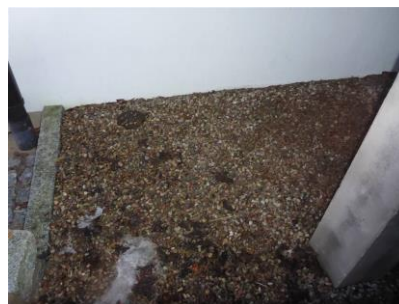
På mindre område åt öster lutar marken mot hus.

Då mark lutar mot hus kan detta medföra en ökad fuktbelastning för närliggande konstruktioner med möjliga fuktskador som följd.

Mark kan med fördel justeras med ett marklut från hus.

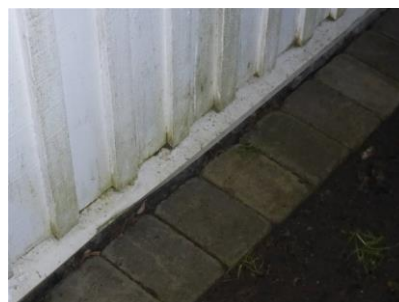
Bitvis ligger mark, trappa samt balkong/ altan högt upp mot fasad.

Noterad anmärkning kan medföra en ökad fuktbelastning för närliggande konstruktioner med möjliga fuktskador som följd.

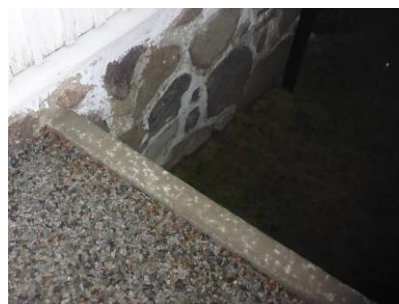
Nivåskillnad finns på mark åt väster, räcke finns ej monterat.

Risk finns för fallskador.

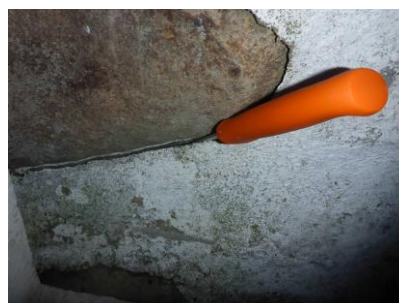
Sprickor och otätheter finns i puts mot sockel/ grundmur på ursprunglig del.

Risk finns för vatteninträning med möjliga fukt/ frysskador som följd.

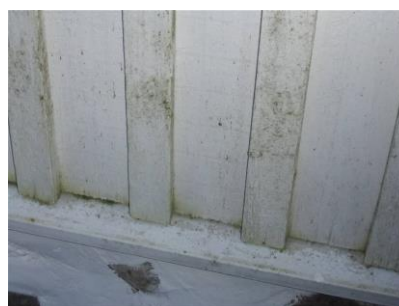
Det finns fasadpanelen och vindskivor som är i behov av målning/underhåll, torrsprickor finns.

Fasadbeklädnad och träkonstruktioner där målningsbehov finns riskerar att få fukt- och rötskador på grund av sämre vattenavvisande förmåga. För att öka livslängden på fasadbeklädnaden rekommenderas målning och underhåll.

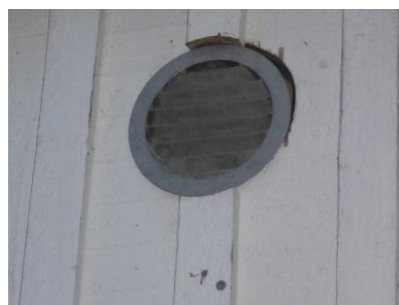
Monterat jalusigaller i fasad för ventilationskanal till köksfläkt är monterad upp och ner vilket medför risk för vatteninträning, bör monteras i rätt läge.

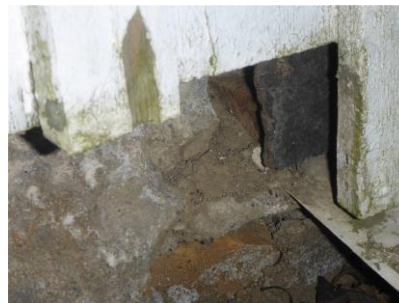
Otätheter noterades bitvis i fasad t ex, vid ventilationskanal för köksfläkt åt öster, i fasad åt söder vid trappa och i fasad åt norr mot sockel. Bitvis är bakomliggande konstruktioner blottade. Ett lockläkt finns ej i fasad åt väster, otätheter finns.

Då otätheter noterats i fasad medför detta en ökad risk för vatteninträngning med möjliga fuktskador som följd.

Vi rekommenderar att en byggfackman kontaktas för att utreda orsaken till och omfattningen av de brister/ otätheter som noterats samt för lämpliga åtgärder.

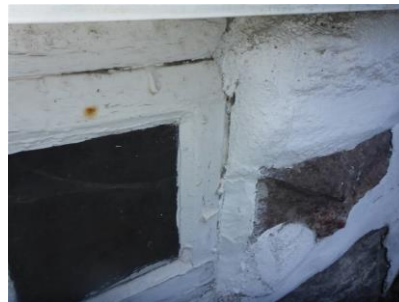
Det finns enstaka fönster/ dörr som är i behov av målning/ underhåll.

Fönster/ dörrar med karmar där målningsbehov finns riskerar att få fukt- och rötskador på grund av sämre vattenavvisande förmåga.

För att öka livslängden rekommenderas målning och underhåll.

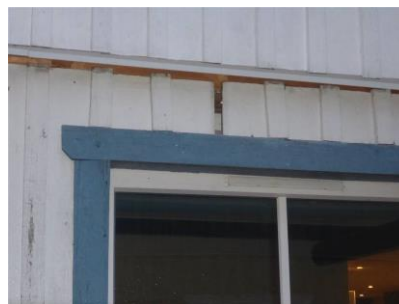
Överbleck finns ej monterade ovan fönster/ dörrar.

Det finns ingen tröskelplåt monterad vid entrédörr.

Mindre otätheter noterades bitvis mellan monterade fönsterbleck på tillbyggd del och putsade smygar.

Det är ej färdigställt mellan dörrkarm och grundmur åt väster placerad på Souterräng plan.

Otätheter finns mellan smygbräda och fönsterkarm vid fönster på plan 1 åt norr.

Noterade brister/ otätheter medför risk för vatteninträngning/ ökad fuktbelastning för närliggande konstruktioner med möjliga fuktskador som följd.

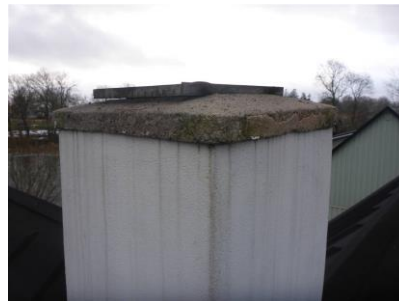
Skorstenen saknar väderskydd.

Väderskydd kan monteras för att skydda mot nederbörd som annars kan orsaka fuktskador och frostsprängning i skorstenen/ murstocken.

En fackman kan med fördel kontaktas för att ta reda på hur och om ett väderskydd eventuellt ska monteras.

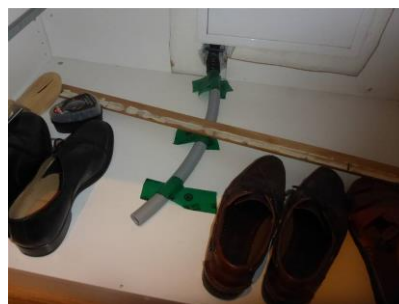
Det finns skvallerrör från fördelarskåp med tappvattenrör som mynnar ut i rum med ej vattentäta golv. Skåp är monterade lågt på vägg.

Risk finns för fuktskador i närliggande konstruktioner vid ett eventuellt läckage.

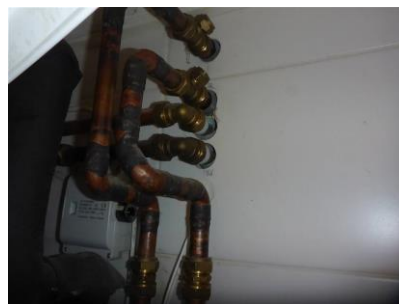
Otättheter finns på vägg vid rörgenomföringar utanför duschzon vid värmepump.

Vid ett eventuellt läckage finns risk för vatteninträngning med möjliga fuktskador i närliggande konstruktioner som följd.

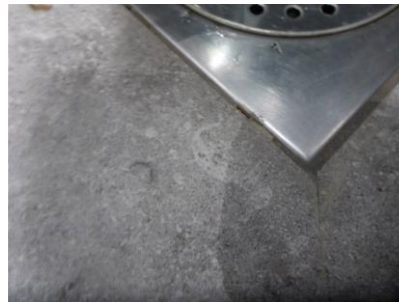
Golfall mot golvbrunnen utanför duschzon är bristfälligt utfört, planfall finns.

Mindre brister noterades på klinkerfog vid golvbrunn.

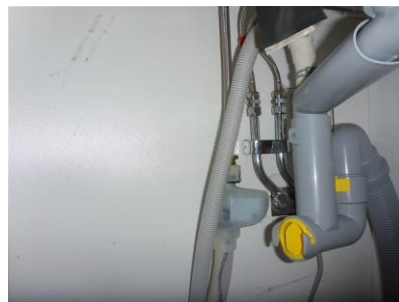
Upphångningsbygel saknas på avloppslang från diskmaskinen och rör/ slang till diskmaskin är ej fixerad mot vägg.

När upphångningsbygel saknas/ slang ej är fixerad ökar risken för brott på slang/ rör med läckage som möjlig följd.

För att hindra brott på avloppsslang rekommenderas komplettering av upphångningsbygel samt att rör till diskmaskin fixeras.

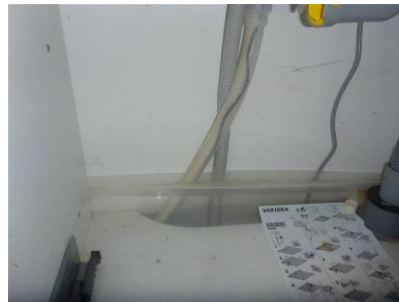
Fuktskydd finns under kyl/ frys och i vaskskåp.

Fuktskydden är felmonterade, rör/ slang i vaskskåp är placerade bakom fuktskydd och främre ben på kyl/ frys står ej ovan fuktskydd.

Noterade brister kan medföra att det blir svårt att upptäcka eventuella läckage.

För att upptäcka eventuella läckage, montera fuktskydd i rätt läge.

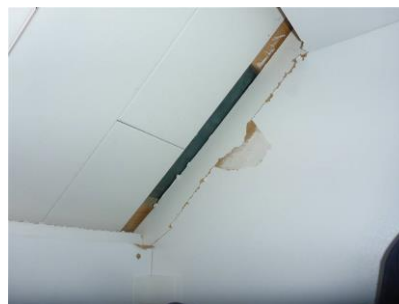
Ytskikt invändigt takfall mot skorsten är bitvis ej färdigställt.

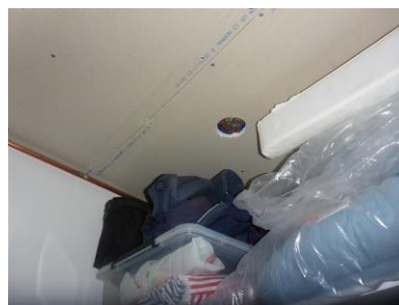
Det finns en öppen eldosa mot undersida mellanbjälklag, lock bör monteras.

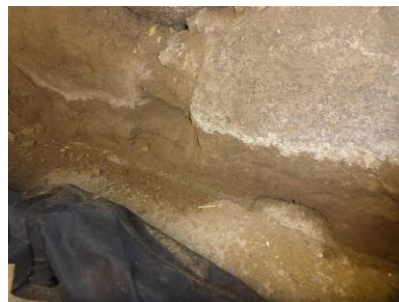
Det finns 2 st källarutrymme, åt öster och väster.  
Delar av det utvändiga fuktskyddet är äldre.  
Tydligt fuktbelastning noterades på väggar i källarutrymme åt väster.

Eftersom källarens utvändiga fuktskydd (dagvattenssystem, dräneringssystem samt källarytterväggarnas utvändiga fuktskydd) är äldre, så kan systemet ha nedsatt funktion. Detta ökar risken för invändiga fuktskador i källaren.

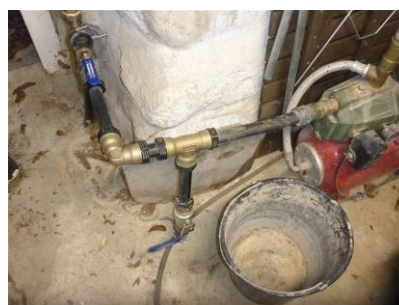
Dörr till källarutrymme åt öster är placerad utvändigt bostad åt söder.  
Utrymmet är ej aktivt uppvärmt.  
Det finns rör i utrymmet som ej är isolerade.

Risk finns för frysskador.

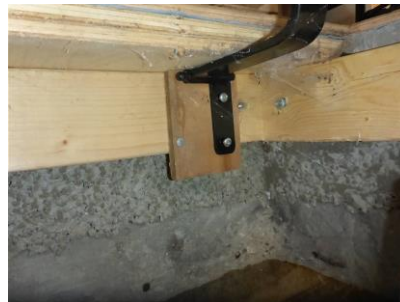
Lucka till källardel åt väster är placerad invändigt bostad i vardagsrum.  
Lucka, ram till lucka samt trappa är av organiskt material.  
Utrymmet är ej aktivt uppvärmt.

Risk finns för mikrobiella skador (angrepp av mikroorganismer) i organiskt material på grund av naturlig fuktpåverkan.  
Mikrobiell lukt kan då spridas till boendemiljön.

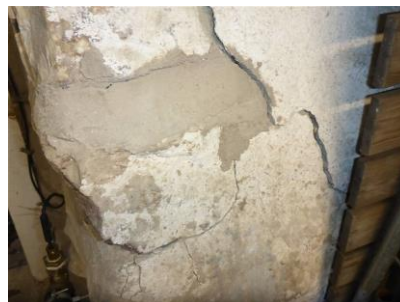
Sprickor finns bitvis på väggar i källardel åt öster, enligt lämnade upplysningar är sprickor oförändrade.

Vi rekommenderar att en byggfackman kontaktas för att utreda orsaken till och omfattningen av noterade sprickor samt för eventuell åtgärd.
