ÖVERLÅTELSEBESIKTNING

Lilla Svedala 2:24

Kråkeholmsvägen 194-3, 233 93 Svedala

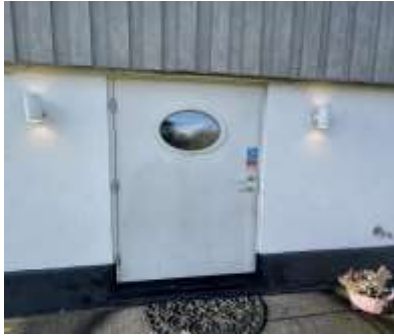
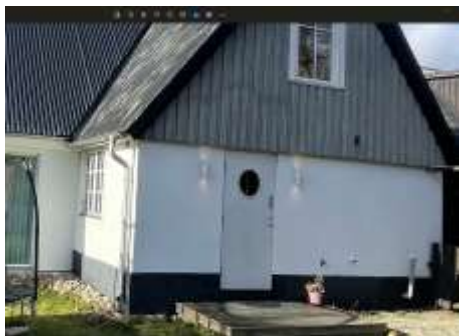
Mark:	<ul style="list-style-type: none"> - Mindre Trädgårdstomt med gräsytor, och förråd.
Grundmur/Hussockel:	<ul style="list-style-type: none"> - Entrédelen har en krypgrund, dock utan instegslucka till grunden. Inspektion gjordes med fiberkamera. - Det finns inget kapillärbrytande plast i denna grund. - Det fanns spill av organiskt material i denna grund. Träspill. <div style="display: flex; justify-content: space-around;">

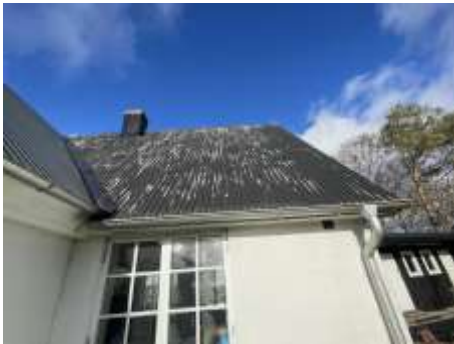
</div>
Fasad:	<ul style="list-style-type: none"> - Finns mikrobiella påväxter på fasaden. - Synligt bomlag i putsen i gavelfasaden vid tillbyggnaden.
Dörrar:	<ul style="list-style-type: none"> - Entrédörren är i behov av att påmålas.
Fönster:	<ul style="list-style-type: none"> - Nya 3 glas fönster är monterade i fastigheten
Yttertak:	<ul style="list-style-type: none"> - TRP plåt på taken. Denna har flagnat av, på flera ställen. - Finns även avsaknad av klockspik, då dessa har lossnat.
