2024-101

Utlåtande över ÖVERLÅTELSEBESIKTNING

Fastighetsbeteckning Textilen 3

Adress Textilvägen 5

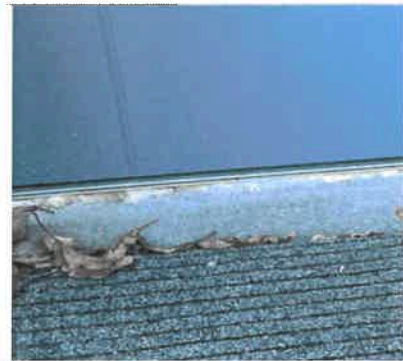
Plåt till tröskel saknas.

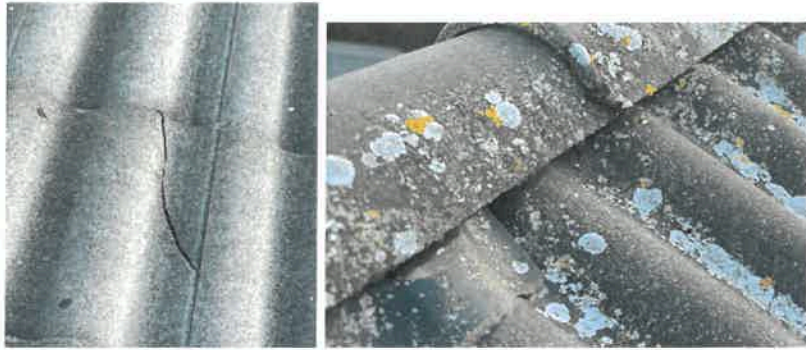
Trasiga takpannor.

Mosspåväxt på takpannor.

Vindskiveplåt inte korrekt utförd.

Vindskivor dåliga.

Nockband dålig och saknas till viss del.

Trasiga takpannor och dåliga plåtar/detaljer ökar fuktbelastningen på underliggande takpapp och minskar därmed livslängden på takpappen. Om takpappen är äldre kan fukt, mögel och eller rötelaterade skador uppstå på underliggande konstruktioner.
