## Utlåtande över ÖVERLÅTELSEBESIKTNING Nivå 2

Kopparmora 2:47

Kryssvägen 6, 139 53 Värmdö

## Överlåtelsebesiktning för säljare enligt SBR-modellen

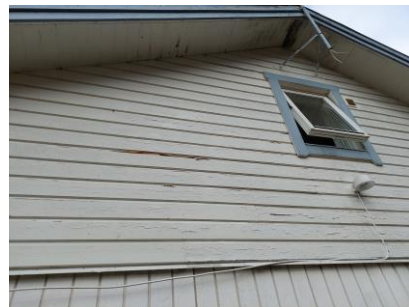
Fasadpanelen har ett underhålls/ målningsbehov.  
Se riskanalys.

Virke där underhållsbehov finns riskerar p. g. a. sämre vattenavvisande förmåga att få fuktrelaterade skador.

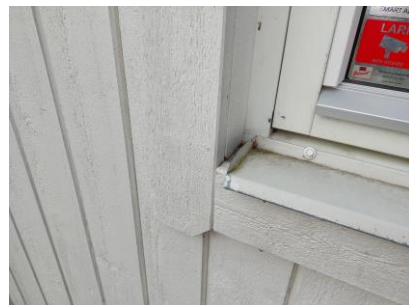
Fönsterbleck är för kort vid sovrum i entréplanet.  
Se riskanalys.

Då fönsterblecket är för kort och inte når fram mot sidorna innebär det en risk för fuktrelaterade skador på bakomvarande konstruktioner.

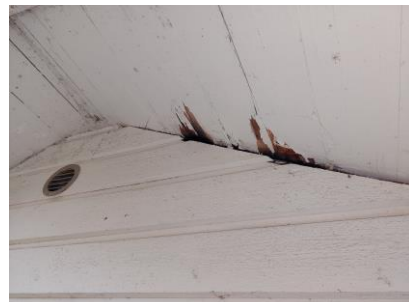
Takutsprånget har en fuktskada.  
Fuktmätning med förhöjda värden är utförd.  
Se fuktmätningsprotokoll.  
Se rekommendation om fortsatt teknisk utredning.

Mossa finns på takpannorna.  
Trasig takpanna noteras vid sotarstegen.  
En sektion av nockpannorna glipar mot takpannorna.  
Se riskanalys.

Noterade brister innebär en minskad vattenavvisande förmåga, som i sin tur kan leda till fuktrelaterade skador på underliggande konstruktioner.

Rekommendation om att orsak och omfattning av uppmätt förhöjt fuktvärde i takutsprånget utreds vidare.

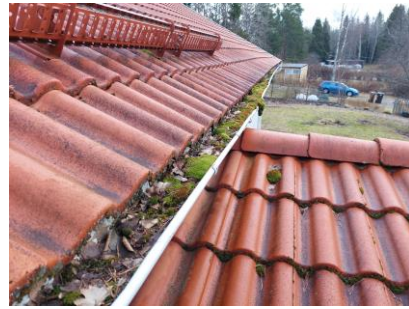
Det ligger mossa och löv i hängrännorna.  
Se riskanalys.

Igensatta hängrännor innebär en risk för fuktrelaterade skador på fasaden och takkonstruktionen då dessa kan svämma över.

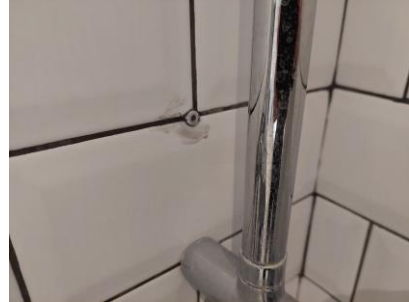
Borrhål tätat med silikon noteras i duschzonen.  
Se riskanalys.  
Handfatsavloppets genomföring i golvet ligger närmare väggen än de sex centimeter som branschreglerna föreskriver.  
Se riskanalys.

Avvikelser från monteringsanvisningar och branschregler innebär en risk för fuktrelaterade skador på bakomliggande konstruktioner.

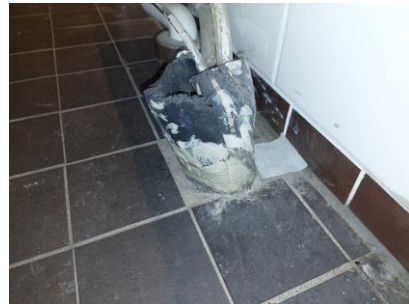
Vattenledningarna kommer upp via golvet under handfatet och saknar tätning.  
Handfatsavloppets genomföring i golvet ligger närmare väggen än de sex centimeter som branschreglerna föreskriver.  
Se riskanalys.

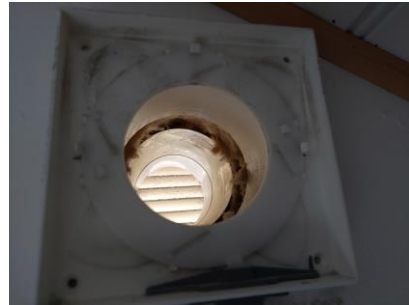
Tilluftsventilen saknar kanal mot ytterdonet.  
Se riskanalys.

Då kanal mot ytterdonet saknas innebär det en risk för kondens/fuktproblem i väggen och i takkonstruktionen.  
Se även takutsprång.
