# ÖVERLÅTELSEBESIKTNING

## Hjortsberga 4:13 Listerbyvägen 5, 372 75 Johannishus

Överlåtelsebesiktning av fast egendom enligt jordabalken

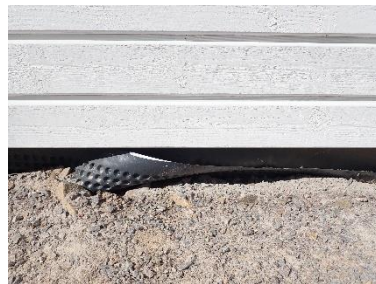
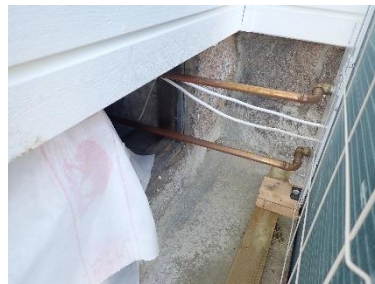
Dräneringsskivorna är lokalt synliga ovan mark.  
Detta är vanligt förekommande och beror oftast på att marken har sjunkit en aning.

Dräneringsskivorna bör ligga något under mark för att skyddas från mekaniska skador och solljus.

Osäkert om täcklist är monterad ovan dräneringsskivorna.

Slarvig montering av platonmattan noteras lokalt.

Luft/luft värmepumpens utedel saknar tråg eller liknande som leder bort kondensvattnet. Detta riskerar att öka fuktillskottet mot grundkonstruktionen.

Öppet in till källaren bakom utedelen. Detta riskerar att öka fuktillskottet mot källaren.

Rören från utedelen är ej isolerade.

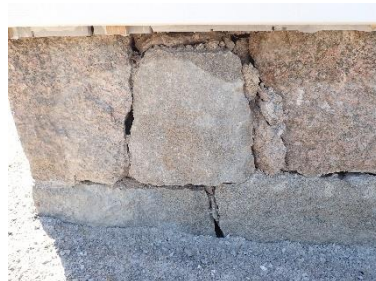
Lösa fogar mellan naturstenarna.

Detta är vanligt förekommande i äldre huskonstruktioner och direkt åtgärd bedöms ej behöva utföras.

Entrétrappen har sprickor/ putssläpp.

Detta bedöms ha uppkommit på grund av ålder.

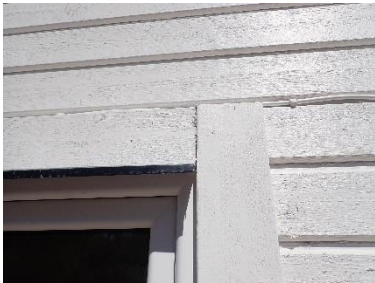
<p>Fasad</p>	<p>Träpanelen är på framsidan monterad nära mark. Träpanel vid trappen är monterad direkt mot betong. Detta ovan ökar fuktillskottet mot träpanelen.</p> <p>Vi rekommenderar att utrymmet närmast fasaden hålls rent från skräp och snö.</p>  
<p>Fönster och dörrar</p>	<p>Fönsterfoder har blottat ändträ i övre kant. Ej skyddat ändträ riskerar framåt att skadas.</p>

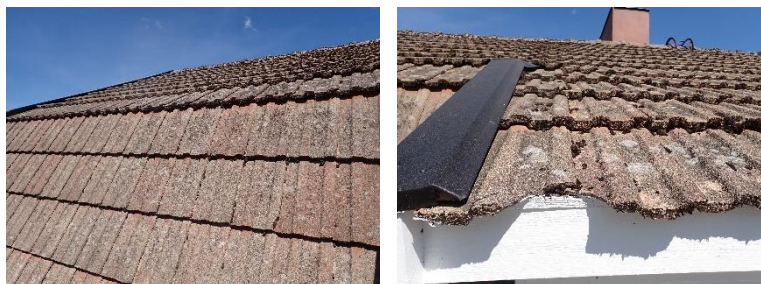
Takbeläggningen är äldre och har därmed passerat sin tekniska livslängd. Se riskanalys 1.

Mossa noteras på takbeläggningen vilket över tid förkortar livslängden på takpannorna.

Då passformen på takpannor och underliggande materials täthet förändras över tid, så finns risk för ett minskat motstånd mot vatteninträngning och underliggande skador.

Teknisk livslängd är passerad (cirka 30 år för denna typ av konstruktion).

Mossa på takpannorna innebär i förlängningen risk för skador på underliggande konstruktioner.

Vi rekommenderar att takbeläggningen hålls ren.

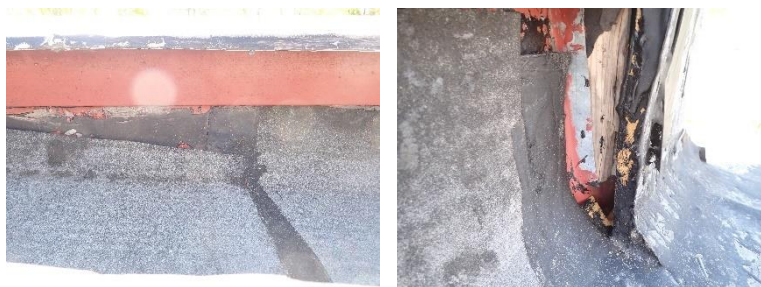
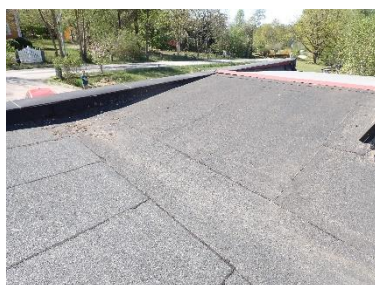
Pappbeläggningarna är låglutande.

Pappbeläggningen ovan vardagsrummet är lokalt glipande i anslutning till vindskivor och bedöms ej vara fackmannamässigt monterad.

Underliggande vind är ej besiktningsbar på grund av att papp och isolering täcker luckan.

Glipande eller äldre takpapp riskerar att inte hålla tätt och över tid finns risk för skador på underliggande konstruktioner. Teknisk livslängd gällande pappbeläggning anses vara cirka 20 år.

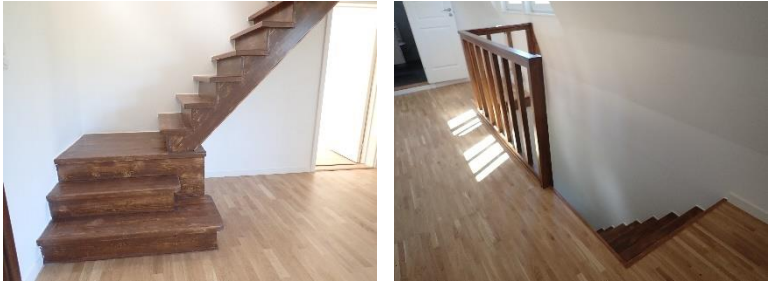
Trapp till övre plan	Trappen är ej barnsäkrad enligt dagens branschstandard. Räcke saknas.

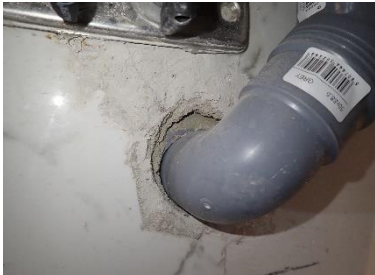
Övre hall	Inget övrigt att notera.
Sovrum 1	Inget övrigt att notera.
Sovrum 2	Inget övrigt att notera.
Bad/ Wc	Byggskräp och bruk i golvbrunnen. Osäkert om manschett är monterat kring avloppsstosen under handfatet. Se riskanalys 2.  Fogkladd i utrymmet.  Vid fuktindikering som utfördes i utrymmet noterades inga förhöjda fuktvärden.

I våtutrymmena skall man ha ett tillfredställande fuktskydd. När det finns avvikelser, ökar risken att fukt kan tränga in i omkringliggande konstruktioner och orsaka skador.

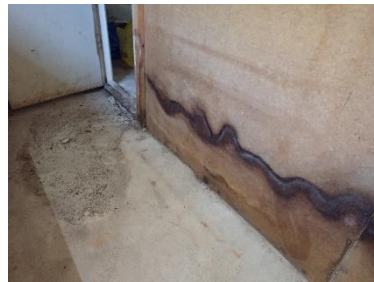
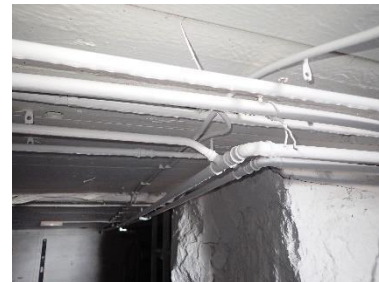
Missfärgningar och spår av förhöjd fuktighet förekommer i källaren.

Detta är vanligt förekommande och förväntat i äldre källare.

Detta uppkommer på grund av den naturliga fuktvandringen från underliggande mark och grundmuren och leder inte till direkt skada.

Spår av stående vatten i källaren noteras framförallt i det inre förrådet.

-Det har tidigare stått vatten i källaren – Fastighetsägares anmärkning.

Vattenledningsrören i taket kan med fördel klamras upp för att minska risken för rörbrott.
