Örmo 1:71

Stationsvägen 7

Uppdragsnummer	G24209
Besiktningdatum	2022-10-11
Besiktningföretag	OBM Gruppen Kronoberg AB
Besiktningförrättare	Thorbjörn Håkansson 0708232924
Närvarande	Fastighetsägare
Giltig till och med	2023-10-11

Byggnadsbeskrivning
Flerfamiljshus i två plan med källare

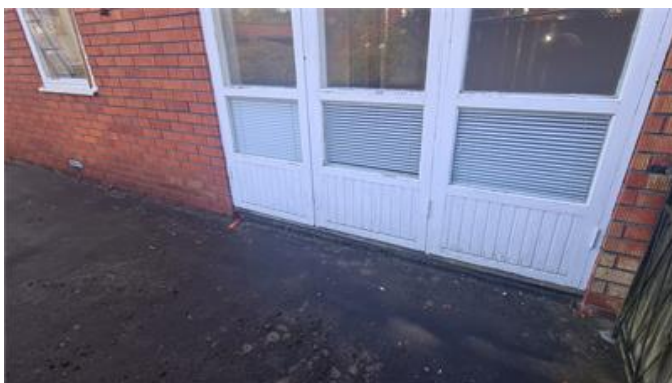
Det noterades att uteplatser på entreplan inte lutar från huset vilket medför regnstänk och stående vatten anslutande till fasaden. Risk finns att lättbetongstommen blir uppfuktad vilket i sin tur kan påverka invändig golvkonstruktion.

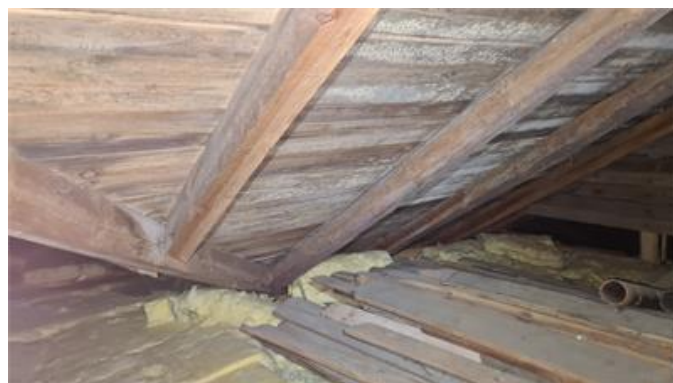
Vind: Mikrobiell påväxt förekommer på delar av yttertakets insida. Vanlig orsak är varm luft från bostaden som letar sig upp på vinden och kondenserar med det svalare yttertakets insida vintertid, men anses även lokalt beror på att vatten letar sig förbi yttertakets periodvis. Orsak bör fastställas för bedömning av vidare åtgärd.

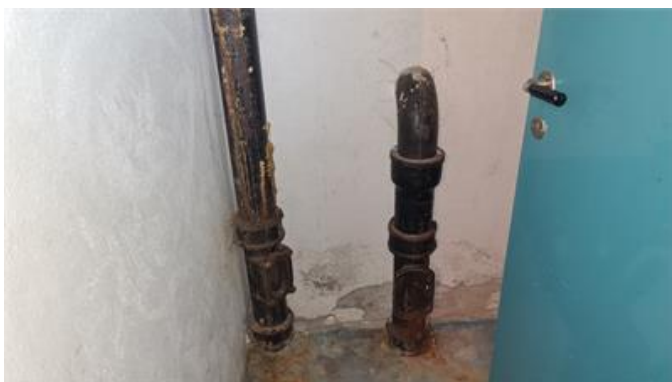
De äldre vvs och el installationernas tekniska livslängd anses vara förbrukad. Åtgärdsbehov rekommenderas löpande i samband nödvändiga renoveringar.

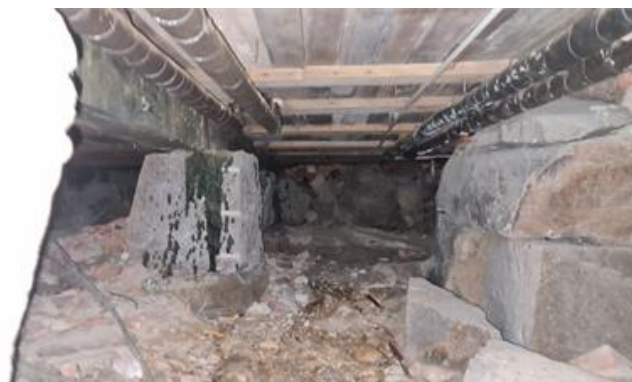
Krypgrund: Mikrobielltillväxt förekommer på bottenbjälklaget undersida. Det finns byggrester på den delvis blöta marken. Delar av bjälkarna består av träskyddsbehandlat virke. Vidare undersökning gällande rätt åtgärd för att sänka fuktpåverkan i utrymmet och minska risken att lukt skall leta sig upp i boendetrymmet rekommenderas.
