**Fastighetsuppgifter**

Risanäs 7:4

Risanäsvägen 25

Uppdragsnummer	G25051
Besiktningsdatum	2023-03-15
Besiktningföretag	OBM Kronoberg AB
Besiktningförrättare	Thorbjörn Håkansson 0708232924
Närvarande	Fastighetsägare
Giltig till och med	2024-03-15

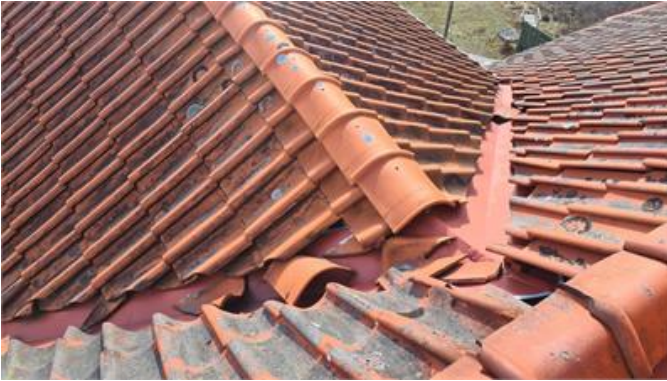
**Tak:** Tegelpannor ligger i olag vid takvinkel och runt plåthuv, ( pannorna längs nock lades tillbaka). Enkelkupiga tegelpannor har en tendens att hamna i olag så det rekommenderas att löpande kolla över taket och återmontera pannorna.

Tegelpannor ligger i olag vid takvinkel och runt plåthuv, ( pannorna längs nock lades tillbaka). Enkelkupiga tegelpannor har en tendens att hamna i olag så det rekommenderas att löpande kolla över taket och återmontera pannorna.

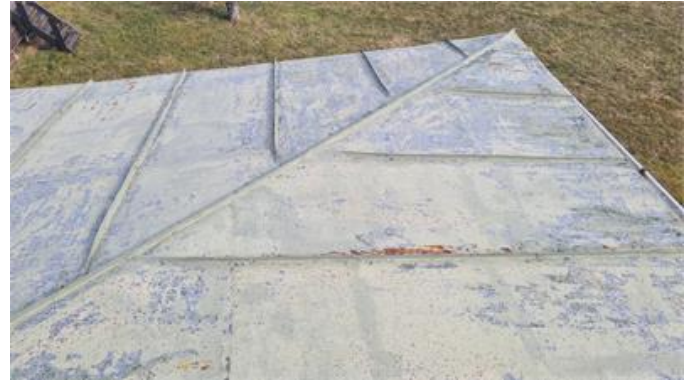
Plåttak över lägre byggnad är i behov av underhåll då färgsläpp och lokala rostangrepp förekommer.
