**Fastighetsuppgifter**

Möllekulla 1:96

Ängsvägen 4

Uppdragsnummer	G25576
Besiktningsdatum	2023-06-01
Besiktningföretag	OBM Kronoberg AB
Besiktningförrättare	Jonas Håkansson
Närvarande	Fastighetsägare och dennes dotter
Giltig till och med	2024-06-01

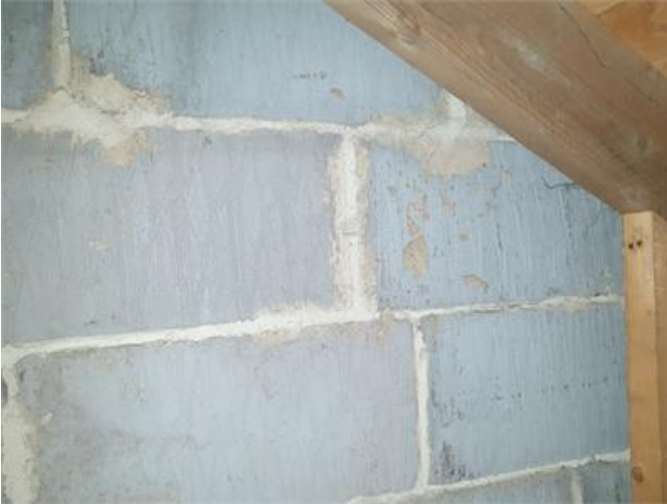
Gavelspetsar på vinden är murade med så kallad blåbetong. Om det även förekommer blåbetong i andre delar av huset stomme är oklart. Blåbetong kan innehålla radon. Radonmätning är inte utförd.

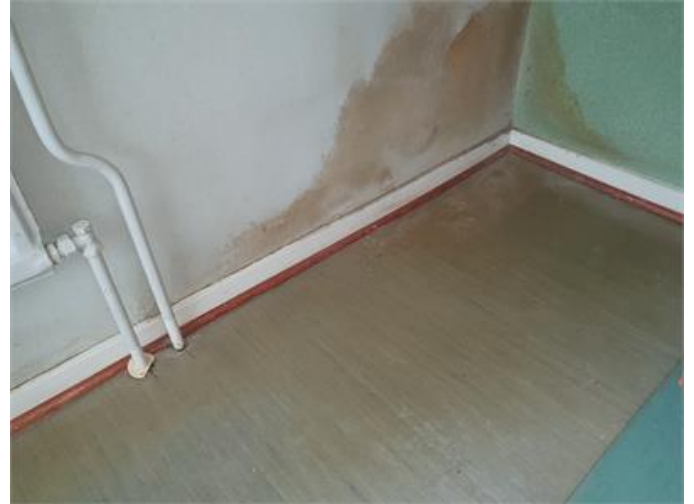
Fuktfläckar på yttervägg på entréplan.

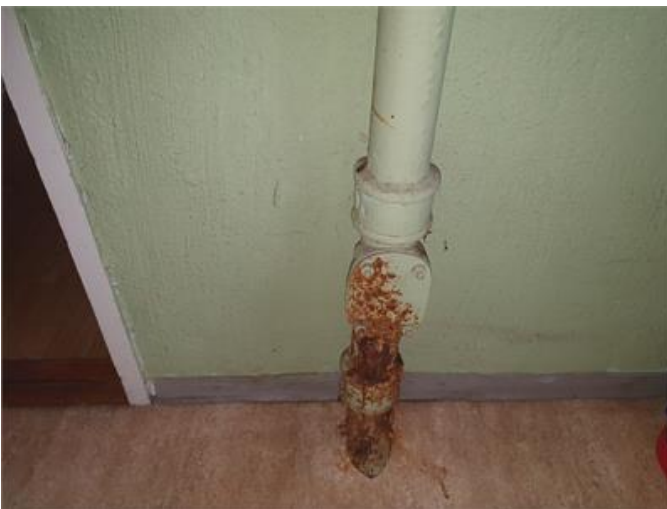
ÖVRIGT: Merpart av vvs-installationerna är de ursprungliga från 1957. Golvbrunnar är rostangripna samt noterades rostskador på avloppstam på entréplan. Det rekommenderas att kontakt tas med fackman för besiktning och bedömning av åtgärder.

Rostskadat avlopp.
