Bussemåla 1:1

Inre Stekön 24

Uppdragsnummer	G25968
Besiktningsdatum	2023-08-14
Besiktningföretag	OBM Kronoberg AB
Besiktningförrättare	Thorbjörn Håkansson 0708232924
Närvarande	Fastighetsägare
Giltig till och med	2024-08-14

Byggnadsbeskrivning
1 plans fritidshus

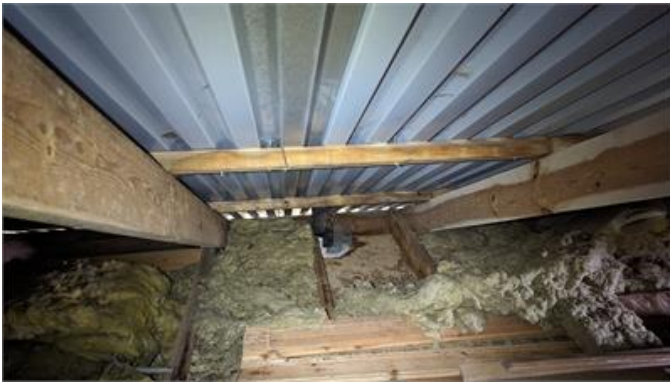
Vind: Fuktfläckar förekommer lokalt på två platser på yttertaket insida, vilket bör kontrolleras regelbundet för att fastställa om vidare åtgärdsbehov föreligger. På den ena delen av yttertaket förekommer inget undertak under det korrugerad plåttaket vilket medför att eventuell vatten som letar sig förbi yttertaket hamnar på vindsbjälklaget. Det är även så att risken för kondens kan öka. Extremerter efter tidigare förekomst av djur på vind förekommer.

Vind: Fuktbläckar förekommer lokalt på två platser på yttertaket insida, vilket bör kontrolleras regelbundet för att fastställa om vidare åtgärdsbehov föreligger.

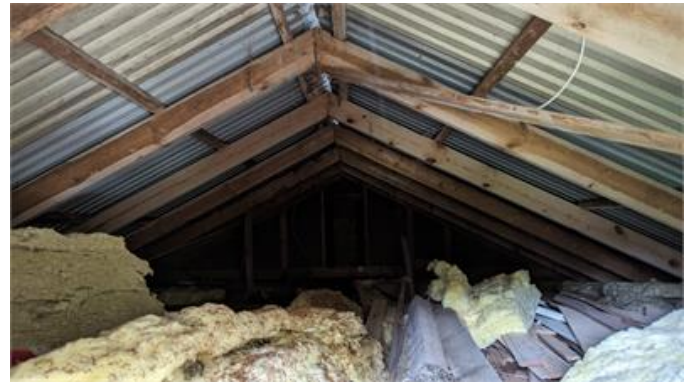
Vind: På den ena delen av yttertaket förekommer inget undertak under det korrugerad plåttak vilket medför att eventuell vatten som letar sig förbi yttertaket hamnar på vindsbjälklaget. Det är även så att risken för kondens kan öka.

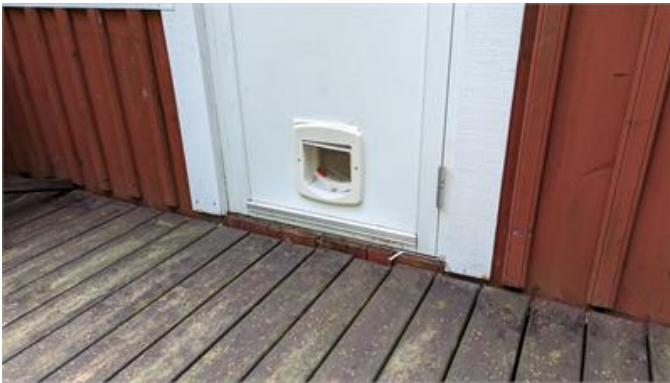
Fönster/dörrar: Fönsterparti och plåtbleck glipar något mot fönstersmyg samt att bakfall förkommer, vilket på gavelsidor kan öka risken att vatten skall leta sig in i vägg. Med fördel tätas glipan med mjukfog. Det rekommenderas att montera vattenavledande plåt vid altandäck för att förhindra fortsatt regnstänk på fasad och altandörr.

Fönster/dörrar: Det rekommenderas att montera vattenavledande plåt vid altandäck för att förhindra fortsatt regnstänk på fasad och altandörr.

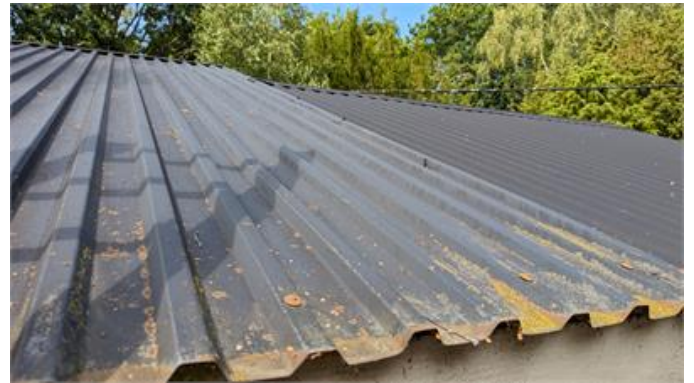
Tak: Någon spik har rest sig anslutande till skarv i plåt samt förekommer rostanslag i lokala delar av plåt närmst hänggränna.

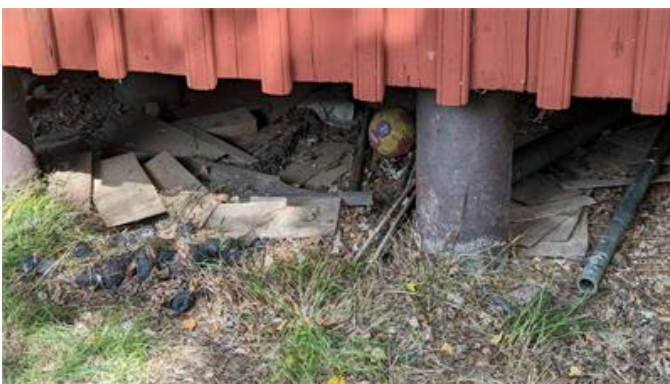
Plintgrund: En plintgrund är en enklare grundläggning som ofta kan medföra lutande golv och ojämnheter i ovanliggande konstruktioner och byggnadsdelar. Mark lutar lokalt mot huset vilket medför att vatten kan rinna in under huset. Plintgrunden följer uteklimatet vilket medför att periodvis över året kan fuktpåverkan i utrymmet vara högre än gränsvärdet för mikrobielltillväxt vilket kan medföra att trämaterial avger mikrobiell lukt. Inom synfältet noterades inga fuktskador i utrymmet. Med fördel plockas virkesförvaringen på marken bort.

Plintgrund: Med fördel plockas virkesförvaringen på marken bort.
