Fastighetsbeteckning
Strömmarna 1:15
Adress
Strömmarna 3
362 93 Tingsryd

**Besiktningssuppgifter**

Uppdragsnummer G23250
Besiktningdatum 2022-06-13
Besiktningföretag OBM Kronoberg AB
Besiktningförrättare Thorbjörn Håkansson
0708232924
Närvarande
Giltig till och med 2023-06-13

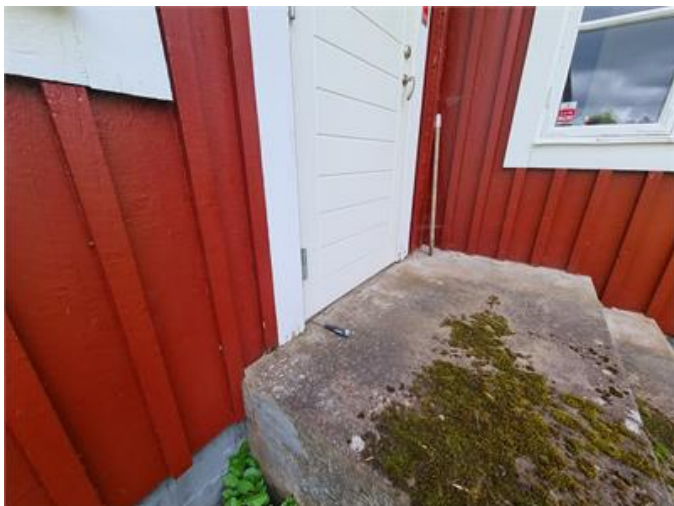
Dörrparti till stenkällare är i behov av underhåll samt att entredörr till pannrum är i behov av byte. Med fördel monteras vattenavledande plåt mellan entredörr baksida hus och trapp för att undvika att vatten letar sig in i vägg med skador som följd.

Fönster/dörrar: Med fördel monteras vattenavledande plåt mellan entredörr baksida hus och trapp för att undvika att vatten letar sig in i vägg med skador som följd.

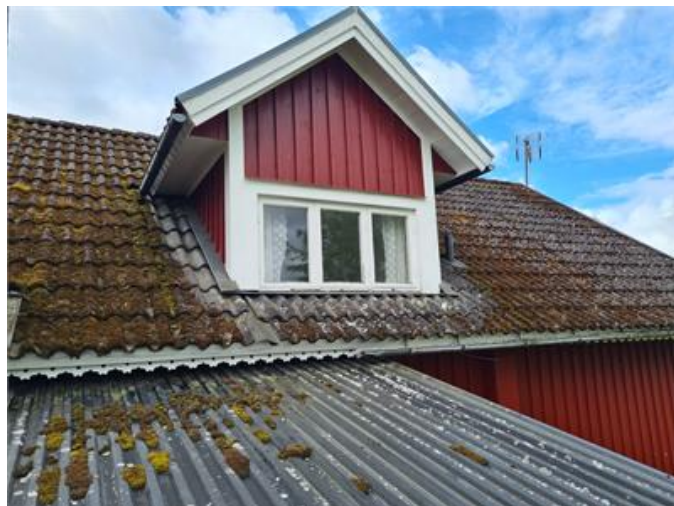
Tak: Oklart när taket senaste renoverades men skulle tro på 1980-1990 talet. Vid stickprovskontroll av undertak noterades inga skador. Men det rekommenderas att mossa på tak rensas bort samt att delvis äldre rostangripen plåt underhålls. Någon skadad tegelsten och spricka i "kronan" förekommer till skorsten.

Tak: Oklart när taket senaste renoverades men skulle tro på 1980-1990 talet. Vid stickprovskontroll av undertak noterades inga skador. Men det rekommenderas att mossa på tak rensas bort samt att delvis äldre rostangripen plåt underhålls.

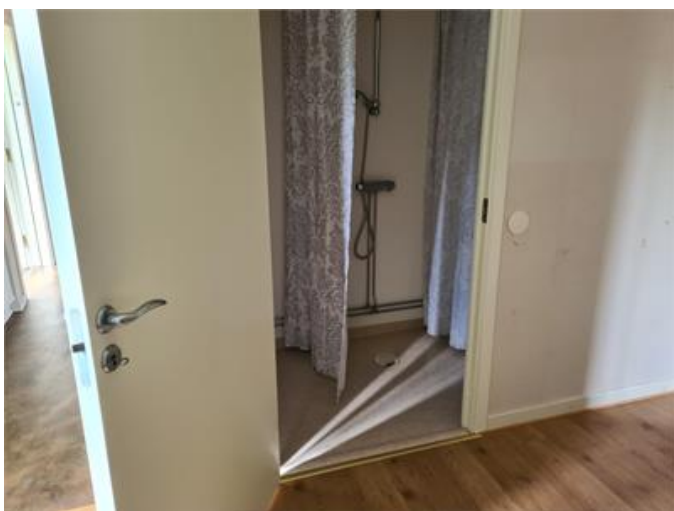
Dusch/wc: Det är viktigt att använda dusch draperiet runt om duschzon för att förhindra att vatten skall leta sig ut från utrymmet via närliggande innerdörr.

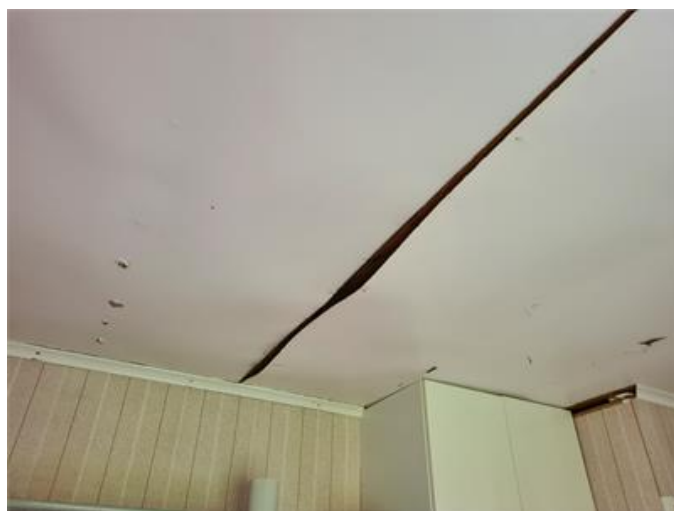
Entre/tvätt: Tvättmaskin är monterad i utrymme utan golvbrunn eller fuktskydd på golv som viks upp längs väggar, vilket ökar risken för följdskada vid eventuellt utströmmande vatten. Vid fuktindikering i utrymmet indikerades ingen förhöjd fukt.

Lokala innertak och färgsläpp noterades, vilket tros beror på äldre eller periodvis fuktpåverkan, vidare undersökning rekommenderas.

Entre/tvätt: Lokala innertak och färgsläpp noterades, vilket tros beror på äldre eller periodvis fuktpåverkan, vidare undersökning rekommenderas.
