Fastighetsuppgifter

Fastighetsbeteckning
Näset 72:6
Adress
Sandhamnsgatan 99
421 66 Västra Frölunda

Uppdragsnummer	O20174
Besiktningsdatum	2022-08-23
Besiktningföretag	OBM Besiktning Väst AB
Besiktningförrättare	Andreas Emanuelsson
Närvarande	Säljare
Giltig till och med	2023-08-23

Byggnadsbeskrivning	Byggnadsår
2-plans mellanliggande radhus, betongplatta på mark.	1976
Till eller ombyggnad	Övrigt
	Hus möblerat, sidobyggnader ingår ej i besiktning.

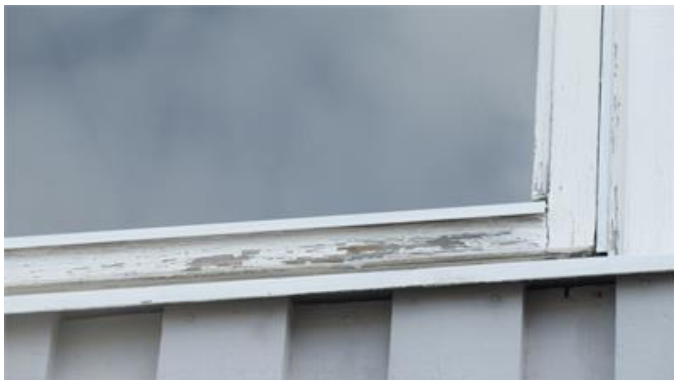
Fönster i behov av målning/underhåll.

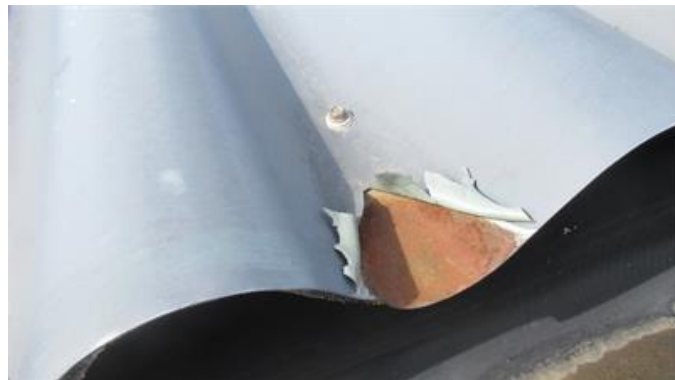
Rostangrepp på taktäckning.

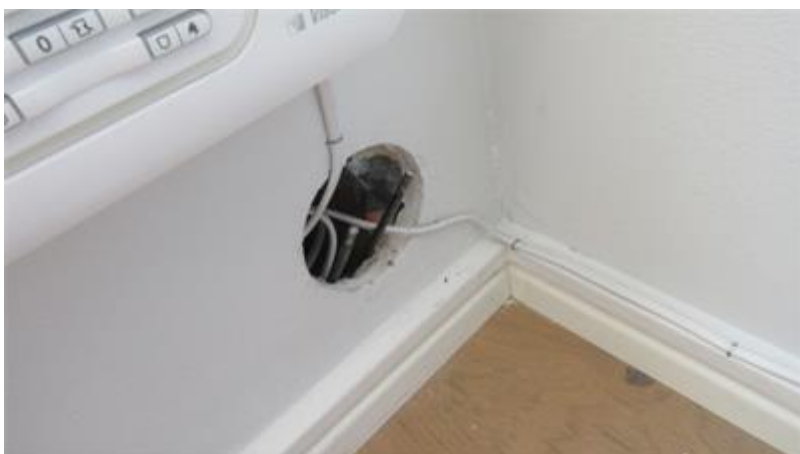
Byggnadsdel	Entréplan
Konstruktionsdel	Ytter och mellanväggsyll
Konstruktionsuppbyggnad	Betongplatta på mark med ytskikt dikt an betongplatta.

Samtliga mätningar/provhålstagningar är stickprovskontroller. Gränsen för mikrobiell tillväxt i trä går vid ca 17% fuktkvot. Via befintliga provhål i vardagsrum uppmättes fuktkvoten till ca 15% i ytterväggsyll och till ca 12% i mellanväggsyll mot granne. Via inspektionslucka i dusch/wc uppmättes fuktkvoten till ca 13%. I entréhall uppmättes fuktkvoten till ca 23% i mellanväggsyll. En avvikande lukt kunde kännas vid inträdet till huset.
