**Fastighetsuppgifter**

Älvsborg 755:451

Långedragsvägen 27

Uppdragsnummer	O22677
Besiktningsdatum	2023-08-30
Besiktningföretag	OBM Besiktning Väst AB
Besiktningförrättare	Andreas Emanuelsson
Närvarande	Säljare, mäklare
Giltig till och med	2024-08-30

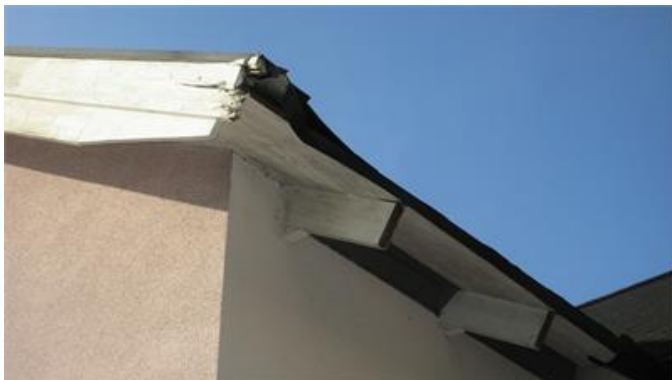
Skadat takhörn.

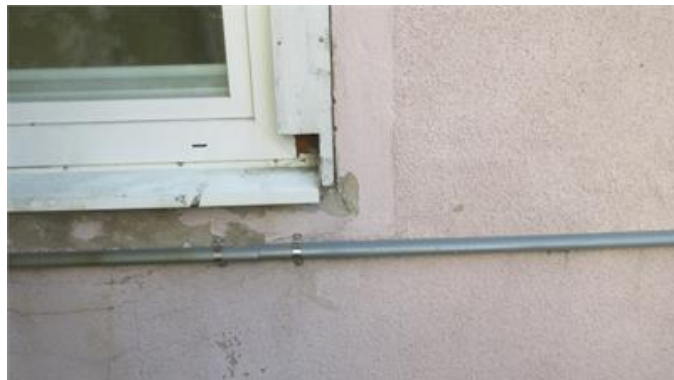
Sprickorna i fasaden medför en ökad risk för sönderfrysning och ökad sprickbildning. Risk finns även att vatten kan ta sig in i fasaden med en ökad fuktbelastning som möjlig följd. Detta kan påverka byggnaden och dess inomhusklimat negativt.

Putssläpp/otätheter intill fönster.

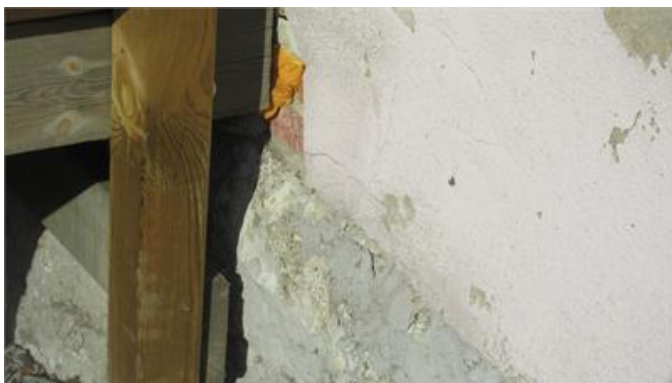
Sprickorna i sockeln medför en ökad risk för sönderfrysning och ökad sprickbildning.

Putssläpp/sprickor i sockel/fasad.

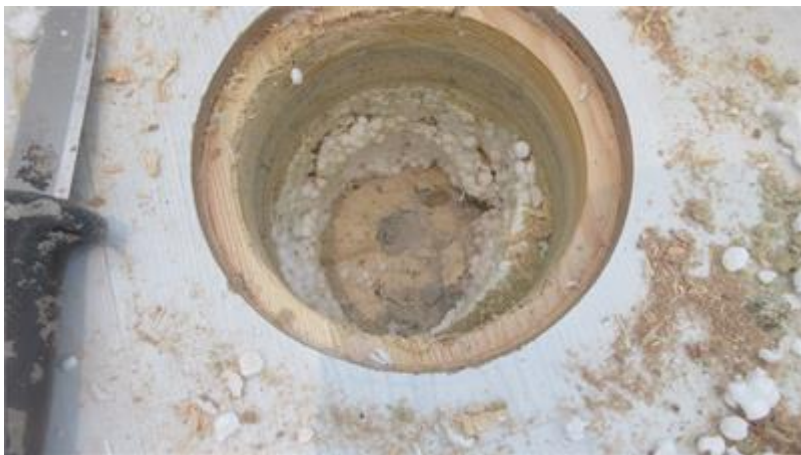
Byggnadsdel	Entréplan
Konstruktionsdel	Golv/väggkonstruktion
Konstruktionsuppbyggnad	Betongplatta på mark med en flytande golvspånskiva på cellplastisolering.

Samtliga mätningar/provhålstagningar är stickprovskontroller. Gränsen för mikrobiell tillväxt i trä går vid ca 17% fuktkvot. På entréplan finns påreglade väggkonstruktioner. Via inspektionsslucka i sovrum 1 uppmättes fuktkvoten till över 28% i en golvregel och i en väggregel. Under kyl i kök togs provhål upp i golvkonstruktion för kontroll av konstruktion. Konstruktionen består av platta, cellplast, golvspån, plank samt ytskikt. På betongplatta finns organiskt material i form av spån, en avvikande lukt kunde kännas i provhål. I golvspån uppmättes fuktkvoten till ca 22%.

Äldre betongplattor av detta slag utsätts i regel mer eller mindre för permanent fuktpåverkan från angränsande mark. Täta skikt mot golvytorna kan vara olämpliga på grund av fuktspridning och förtvålning av fästmassor etc. Utifrån erfarenhet är det också känt att fuktpåverkan och följdskador kan uppstå i konstruktioner och beläggningar med organiska material mot golvytor. Täta skikt och organiska material har applicerats på golvytor, fuktpåverkan och följdskador kan ej uteslutas. Vidare är det känt att träskyddsbehandlat virke i många fall har medfört att en besvärande lukt har upplevts i byggnader. Det rekommenderas att denna besiktning kompletteras med en fördjupad undersökning för att utreda orsaken till samt omfattningen av de fuktrelaterade skadorna/bristerna.
