Fastighetsuppgifter

Tynnered 61:1

Tynneredsvägen 2

Uppdragsnummer	O22340
Besiktningsdatum	2023-07-05
Besiktningföretag	OBM Besiktning Väst AB
Besiktningförrättare	Emil Johansson
Närvarande	Fastighetsägare
Giltig till och med	2024-07-05

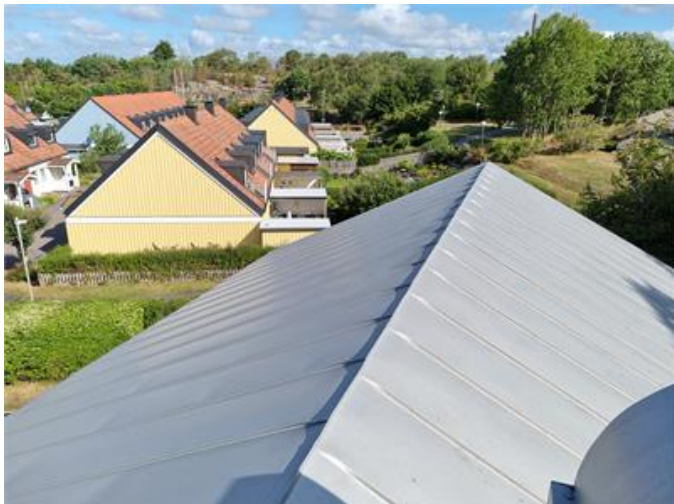
Överblick yttertak.

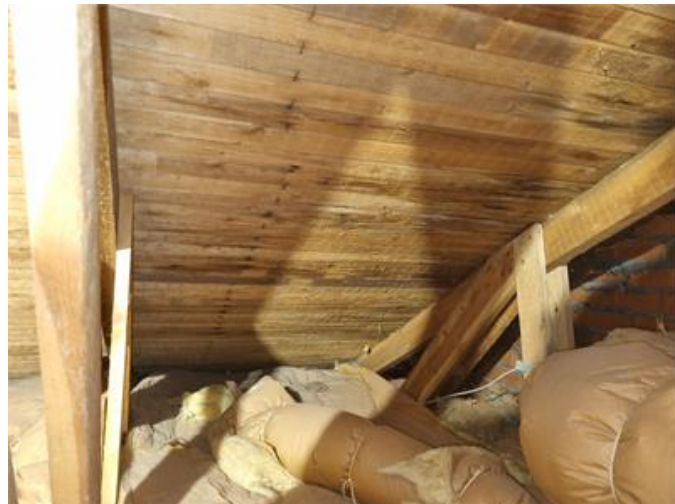
Fuktfläckar förekommer i underlagstaket, dessa fuktfläckar var vid besiktningstillfället torra. Det rekommenderas att dessa hålls under uppsikt och ökar fuktfläckarna i storlek eller annan förändring sker bör kontakt tas med en fackman för erforderliga åtgärder.

Bilden visar ett exempel på del av undersidan yttertaket med missfärgningar.

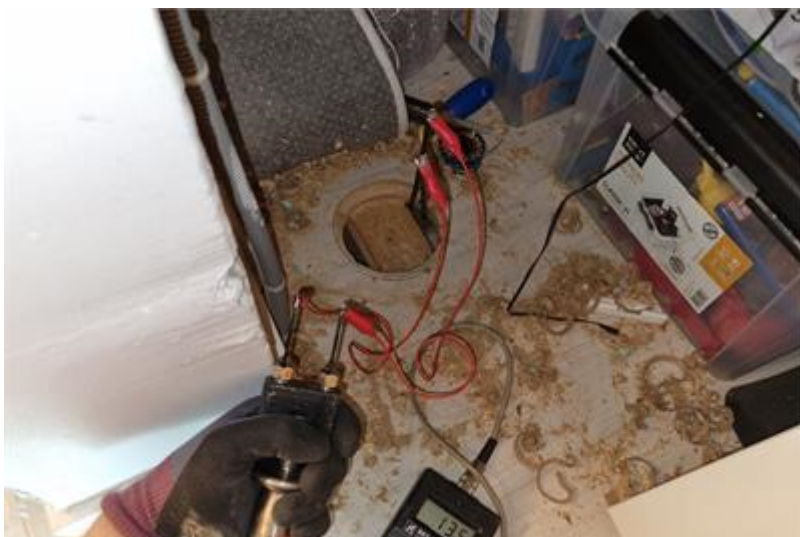
Fukkvotsmätningar har utförts i uppreglad golvkonstruktion och påreglad väggkonstruktion. Provhål togs upp i golv i trappförrådet och mätning utfördes i golvregel. Via befintligt provhål utfördes mätning i påreglad vägg. Via provhål i vägg noterades i en svag avvikande lukt.

Gränsen för mikrobiell tillväxt i trä går vid ca. 17% fuktkvot. Vid stickprovskontroll av konstruktion uppmättes fuktkvoten till ca 13-14% i uppreglat golv och till ca 20% i påreglad vägg. Värden som ligger över gränsvärdet för mikrobiell tillväxt har noterats.

Vid stickprovskontroll av konstruktion uppmättes fuktkvoten till 13-14 och 20% vilket ligger över kritiskt gränsvärde för mikrobiell tillväxt. För att utreda orsak/omfattning samt lämpliga åtgärder rekommenderas att kontakt tas med en fackman för att utföra en fördjupad undersökning.
